Wooden Home Builders Association of Japan

既存住宅 状況調査技術者 講習テキスト

木住協リフォーム支援制度

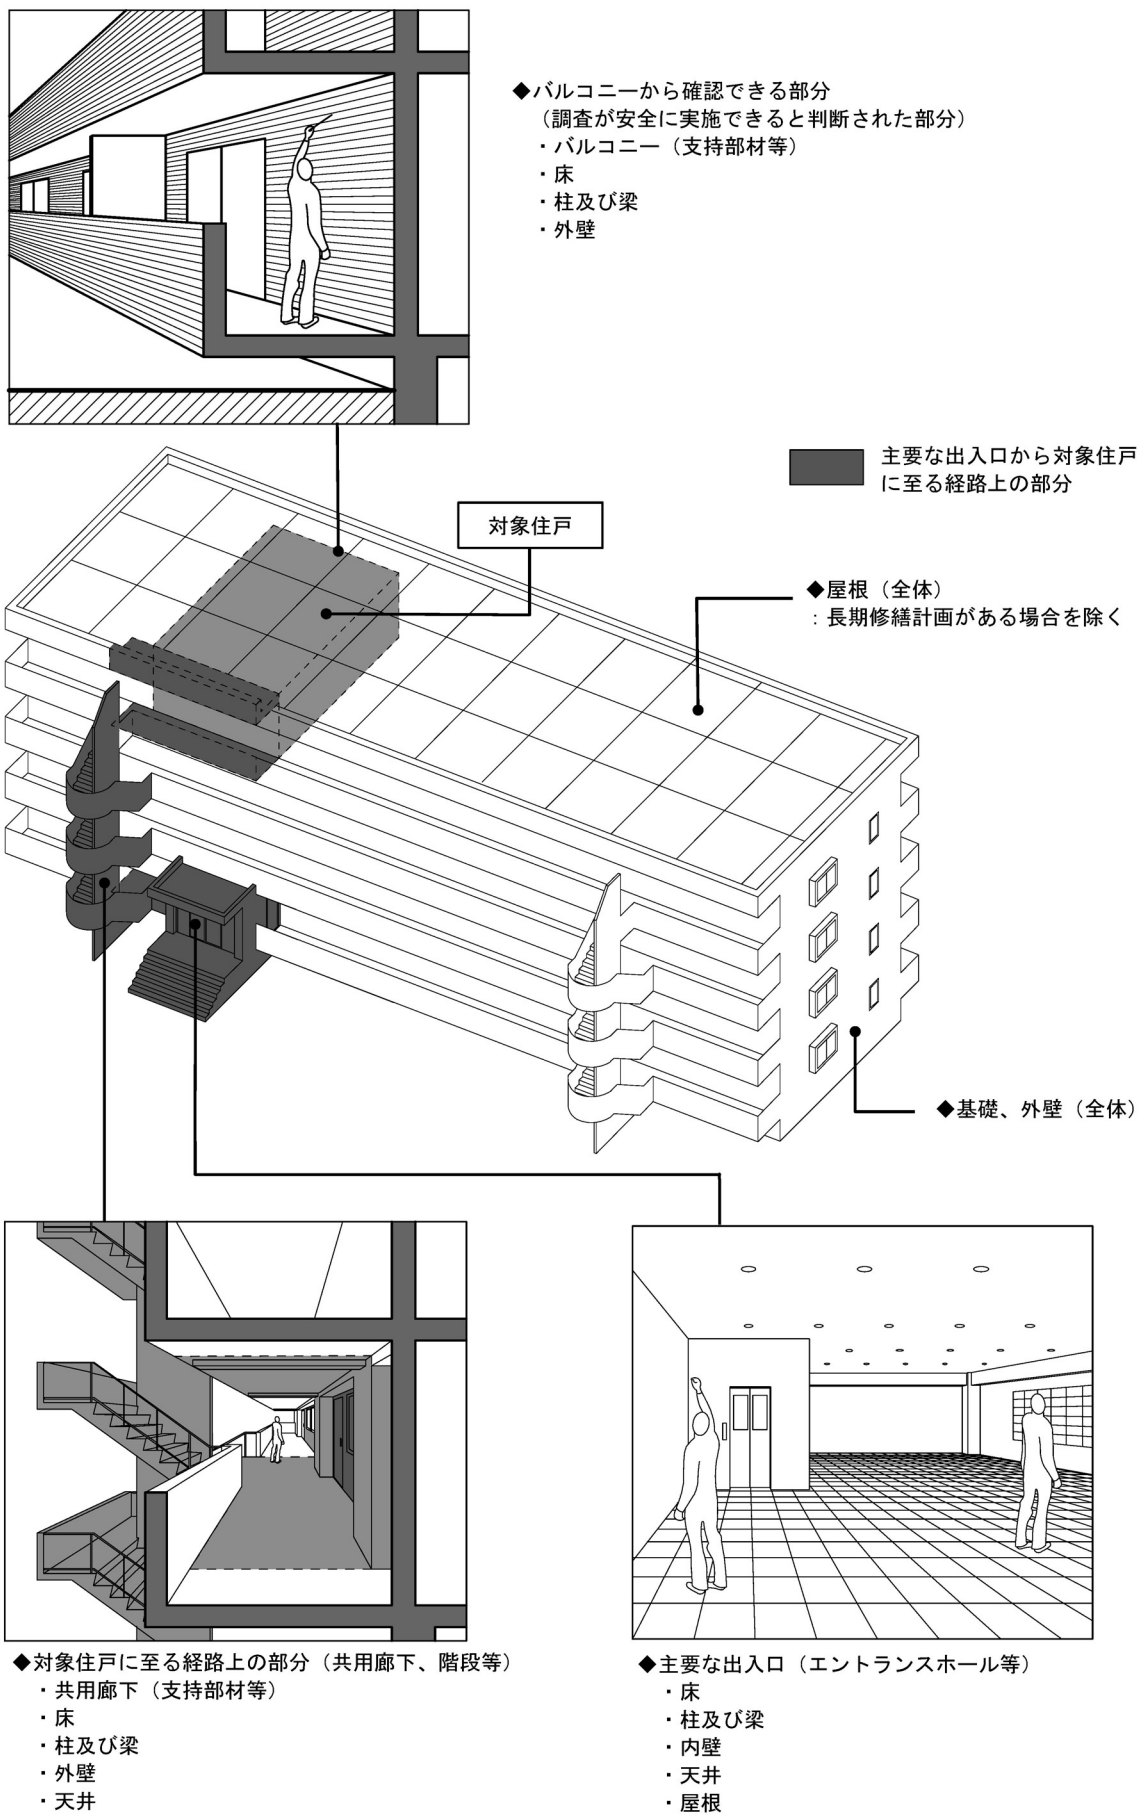
・ 共同住宅等の住戸専用部分は、売買の対象とする住戸に係る専用部分が調査対象範囲となる。

図 4.3 共同住宅等の住戸型調査における共用部分の調査範囲(例)

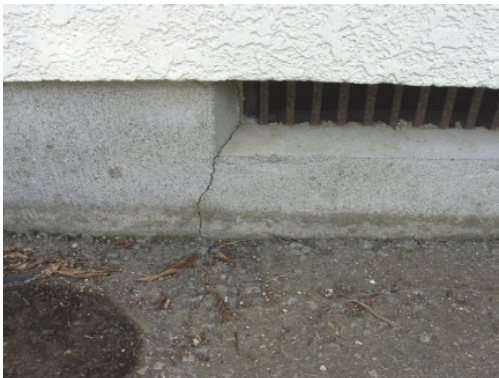
調査方法の解説	
<p>●劣化事象等</p> <p>イ) 劣化事象等の状態</p> <ul style="list-style-type: none"> ・コンクリート直仕上げ及び塗装仕上げの場合、コンクリートにひび割れが生じており、かつ、ひび割れの幅が 0.5mm 以上である状態をいう。 ・モルタル仕上げその他の塗り仕上げがある場合、幅 0.5mm 以上のひび割れが生じており、かつ、そのひび割れが下地のコンクリート躯体にまで到達していることが確認された状態をいう。 <p>ロ) 劣化事象等の想定発生要因</p> <ul style="list-style-type: none"> ・コンクリートのひび割れは、不同沈下を原因とした重大なものやコンクリートの乾燥収縮等の材料特性による軽微なものまである。 <p>ハ) 劣化事象等の発生による構造部分への影響等</p> <ul style="list-style-type: none"> ・ひび割れ部分から空気、水分が浸入し、鉄筋を腐食させる要因となる。 	
<p>●調査方法</p> <p>概説</p> <ul style="list-style-type: none"> ・ひび割れの有無を目視により確認する。事象が認められた場合は幅を計測し、場所、最大のひび割れ幅を記録する。 <p>計測</p> <ul style="list-style-type: none"> ・ひび割れにクラックスケールを当て、ひび割れ幅に該当するスケール線の太さを読み取る。ひび割れにクラックスケールを当てた状態で写真を撮影する。 ・モルタル仕上げその他塗り仕上げに生じている 0.5mm 以上のひび割れについては、ピアノ線等を差し込み、差し込まれた部分の長さが仕上げ材の厚さ以上である場合に幅を計測し、場所、最大のひび割れ幅を記録する。 <p>注意箇所等</p> <ul style="list-style-type: none"> ・換気口などの開口部廻り ・地盤の弱い部分が比較的多い擁壁や崖側に近接する部分 ・基礎の底盤や天端に段差がある部分等

幅 0.5 mm以上のひび割れ

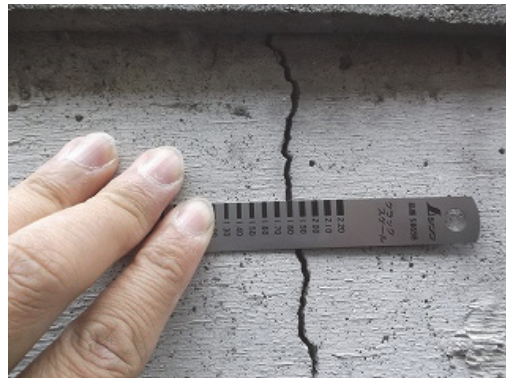
ひび割れ幅のクラックスケールによる計測状況

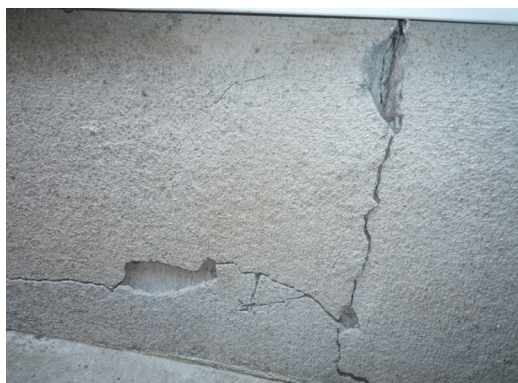
調査方法の解説	
●劣化事象等	
<p>イ) 劣化事象等の状態</p> <ul style="list-style-type: none"> ・コンクリート直仕上げ及び塗装仕上げの場合、コンクリートの一部に欠け損じが生じており、その欠損の深さが 20mm 以上である状態をいう。 ・モルタル仕上げその他の塗り仕上げがある場合、下地のコンクリート躯体と連続してかけ損じが生じており、コンクリート部分の欠損の深さが 20mm 以上である状態をいう。 <p>ロ) 劣化事象等の想定発生要因</p> <ul style="list-style-type: none"> ・コンクリートの欠損は、不同沈下を原因とした重大なものやコンクリートの乾燥収縮等の材料特性による軽微なものまでである。 <p>ハ) 劣化事象等の発生による構造部分への影響等</p> <ul style="list-style-type: none"> ・欠損した部分から空気、水分が浸入し、鉄筋を腐食させる要因となる。 	
●調査方法	
<p>概説</p> <ul style="list-style-type: none"> ・欠損の有無を目視により確認し、事象が認められた場合は深さを計測し、場所、最大深さを記録する。 <p>計測</p> <ul style="list-style-type: none"> ・定規、ピアノ線、テーパージ等を欠損部分に差し込んで行う。 ・モルタル仕上げの場合、定規等を差し込んだ部分の深さがコンクリートまでを到達するものか、又はコンクリートを貫通しているものかどうか確認する。欠損の最大幅も計測しておく方が望ましい。 ・欠損部に定規等を当てた状態で写真撮影する。 <p>注意箇所等</p> <ul style="list-style-type: none"> ・換気口などの開口部廻り等 ・地盤の弱い部分が比較的多い擁壁、崖側等に近接する部分等 ・基礎の底盤や天端に段差のある部分等

深さ 20 mm以上の欠損

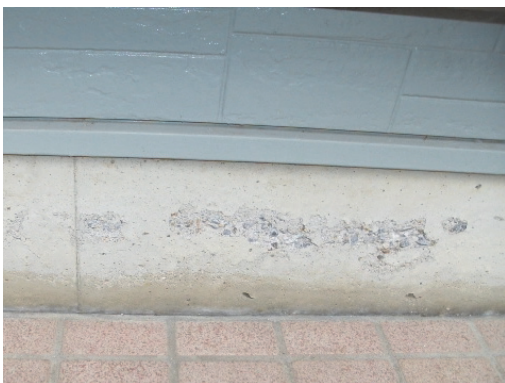
調査方法の解説	
●劣化事象等	
<p>イ) 劣化事象等の状態</p> <ul style="list-style-type: none"> ・コンクリートに生じているひび割れが幅0.5 mm、欠損が深さ 20 mmに満たない場合であっても、広範囲に及んでいる場合はコンクリートの著しい劣化に相当するものとする。 ・ジャンカが認められる場合は、コンクリートに空隙が生じている状態であり、同等の著しい劣化に相当する状態とする。 <p>ロ) 劣化事象等の想定発生要因</p> <ul style="list-style-type: none"> ・コンクリートのひび割れ及び欠損は、不同沈下を原因とした重大なものやコンクリートの乾燥収縮等の材料特性による軽微なものまでである。 <p>ハ) 劣化事象等の発生による構造部分への影響等</p> <ul style="list-style-type: none"> ・ひび割れ・欠損等のコンクリートの劣化を放置すると、空気や水分が浸入し鉄筋の腐食要因となる。 	
●調査方法	
<p>概説</p> <ul style="list-style-type: none"> ・コンクリートの著しい劣化の有無を目視により確認し、事象が認められた場合は場所を記録する。必要に応じてその周囲を手で押す等の触診又は打診を行い、広範囲に及んでいるかどうかを確認する。 <p>打診</p> <ul style="list-style-type: none"> ・打診棒は 1 m²ごとに 1 か所程度軽く叩いたり、先端を打診面で転がすように動かして、空洞音の発生を確認する。

コンクリートの広範囲の欠損

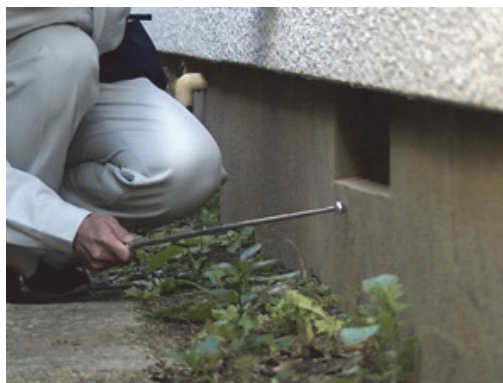
基礎コンクリートの打診の状況

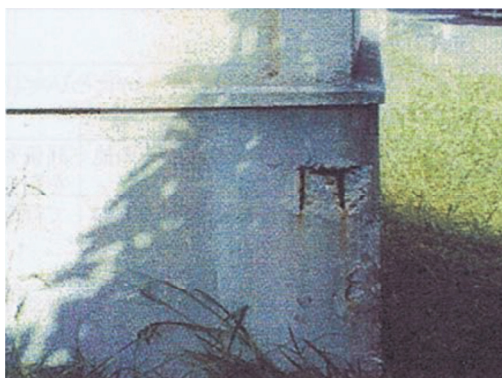
調査方法の解説	
<p>●劣化事象等</p> <p>イ) 劣化事象等の状態</p> <ul style="list-style-type: none"> ひび割れ又は欠損した部分に生じているさび汁や白華(エフロレッセンス)が確認できる状態をいう。 <p>ロ) 劣化事象等の想定発生要因</p> <ul style="list-style-type: none"> さび汁の原因は、コンクリート躯体内部への雨水浸入による鉄筋からのさびの発生による。 エフロレッセンス(白華現象)とはコンクリート躯体表面に白色の結晶状の物質が付着して汚れることをいい、コンクリート躯体内部への雨水浸入等によりセメント中の可溶成分が溶け出すことによって発生する。 <p>ハ) 劣化事象等の発生による構造部分への影響等</p> <ul style="list-style-type: none"> さび汁の発生は、鉄筋の腐食が進行していることが懸念される。 集中したエフロレッセンスが発生している場合、そのまま放置しておけば表面の仕上げ材の脱落や鉄筋の腐食膨張など安全性を損なう重大な事故につながる恐れがある。 	
<p>●調査方法</p> <p>概説</p> <ul style="list-style-type: none"> さび汁及び白華(エフロレッセンス)の有無を目視により確認し、事象が認められた場合は場所を記録する。

さび汁を伴う欠損

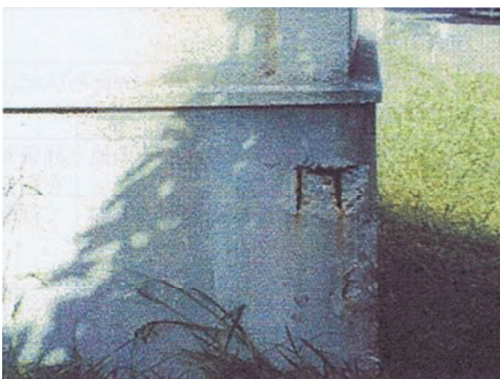
調査方法の解説	
<p>●劣化事象等</p> <hr/> <p>イ) 劣化事象等の状態</p> <ul style="list-style-type: none"> ・コンクリートの表面から躯体内の鉄筋が露出して見えている状態をいう。 <p>ロ) 劣化事象等の想定発生要因</p> <ul style="list-style-type: none"> ・鉄筋の露出は、鉄筋のかぶり厚さ不足等によって引き起こされる重大な劣化事象である。 <p>ハ) 劣化事象等の発生による構造部分への影響等</p> <ul style="list-style-type: none"> ・鉄筋が露出している状態を放置しておけばさびの発生がさらに進行し、耐久性・安全性を損なうようになる。 	
<p>●調査方法</p> <hr/> <p>概説</p> <ul style="list-style-type: none"> ・鉄筋の露出の有無を目視により確認し、事象が認められた場合は場所を記録する。

鉄筋の露出

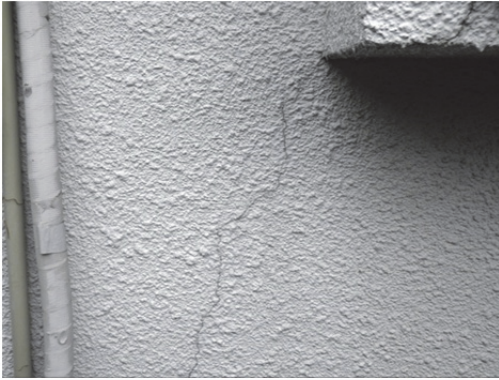
モルタル仕上げの外壁の下地材まで達しているひび割れ

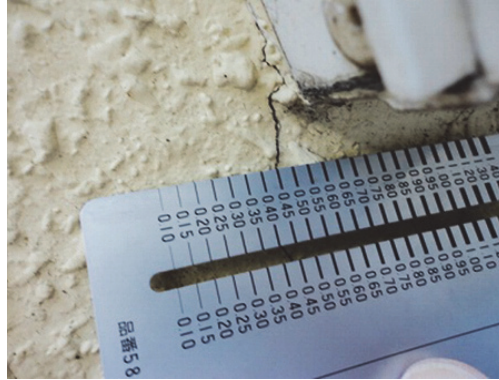
ひび割れ幅のクラックスケールによる計測状況

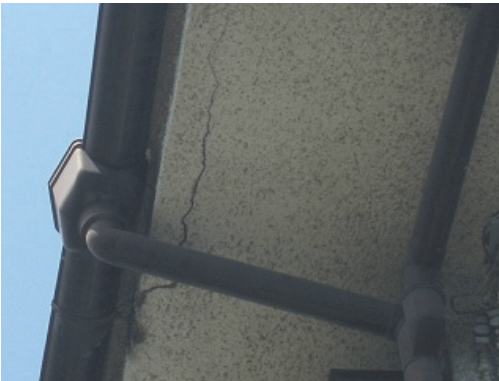
モルタル仕上げの軒裏の下地材まで達しているひび割れ

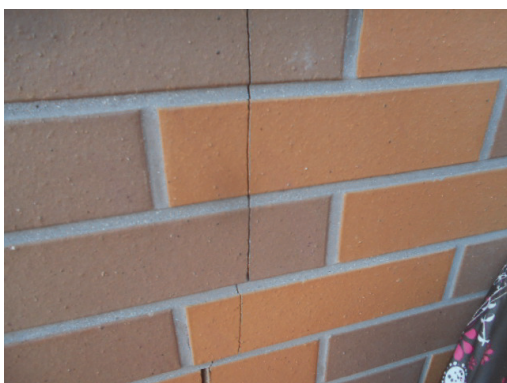
調査方法の解説	
●劣化事象等	
<p>イ) 劣化事象等の状態</p> <ul style="list-style-type: none"> 乾式仕上げの場合、複数の板状の仕上げ材に連続して生じたひび割れ、欠損またはそれらが貫通している状態をいう。 タイル仕上げの場合、複数のタイルに連続して生じたひび割れ、欠損またはそれらが貫通している状態をいう。 <p>ロ) 劣化事象等の想定発生要因</p> <ul style="list-style-type: none"> 外壁等仕上げ材の経年劣化、地震等の外力による建物の変形、壁体内の構造躯体に何らかの劣化が生じていること等による。 <p>ハ) 劣化事象等の発生による構造部分への影響等</p> <ul style="list-style-type: none"> 下地材が露出しているような状態であれば、明らかに外装材としての機能を欠いた状態と言え、放置すれば雨水の浸入等により躯体の劣化を促進させる要因となることが想定される。 	
●調査方法	
<p>概説</p> <ul style="list-style-type: none"> ひび割れ、欠損の有無を目視により確認し、事象が認められた場合はひび割れの幅、欠損の深さを計測し、場所、最大寸法を記録する。 <p>計測</p> <ul style="list-style-type: none"> ひび割れはクラックスケールを当て幅の計測を行うとともに、ピアノ線を差し込みその深さを計測し下地材まで到達するものであるかどうかを確認する。 欠損は定規を当てることなどにより、その深さを計測し、下地材まで到達するものであるかどうかを確認する。 <p>注意箇所等</p> <ul style="list-style-type: none"> ひさし等他の部材との取り合い部分 基礎や土台に劣化事象が生じている周辺の外壁部分等 開口部周囲入隅部分 外壁入隅部分

複数のタイルに連続して生じたひび割れ

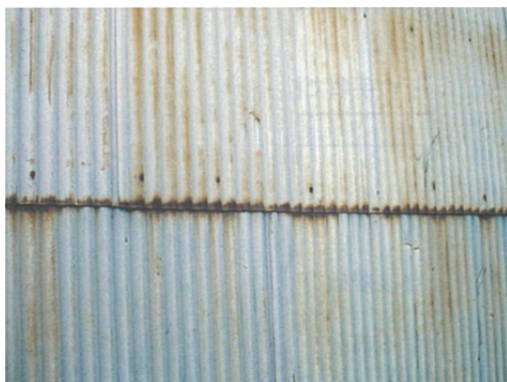
調査方法の解説	
<p>●劣化事象等</p> <hr/> <p>イ) 劣化事象等の状態</p> <ul style="list-style-type: none"> 金属製の板状の仕上げ材に著しいさびが認められ、欠損（穴あき）に至る恐れのある状態をいう。 <p>ロ) 劣化事象等の想定発生要因</p> <ul style="list-style-type: none"> 外壁等仕上げ材表面の塗膜等の経年劣化によるひび割れや剥れが進行し、金属部分があらわしとなったこと等による。 <p>ハ) 劣化事象等の発生による構造部分への影響等</p> <ul style="list-style-type: none"> 金属の著しいさび又は化学的侵食は、放置すると水分が浸入し、構造躯体を腐朽させる要因となる。 	
<p>●調査方法</p> <hr/> <p>概説</p> <ul style="list-style-type: none"> さび、化学的侵食の有無を目視により確認し、事象が認められた場合はその場所を記録する。 <p>注意箇所等</p> <ul style="list-style-type: none"> 金属製パネルの小口や水切り部分等

金属製の板状の仕上げ材の著しいさび

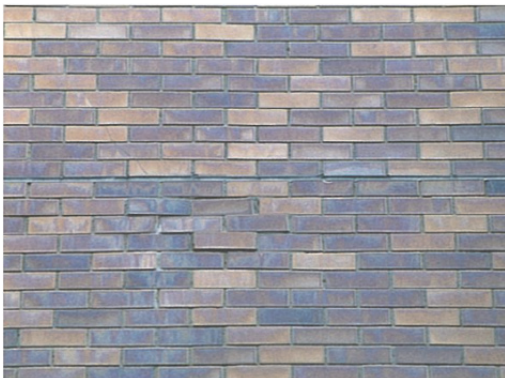
調査方法の解説	
●劣化事象等	
イ) 劣化事象等の状態	
<ul style="list-style-type: none"> ・タイル仕上げの場合、タイルが本来の仕上げ面からせり上がり膨らんで浮き剥がれかけている状態をいう。 ・塗り壁仕上げの場合、塗り壁仕上本来の仕上げ面からせり上がり膨らんで浮いている状態をいう。 	
ロ) 劣化事象等の想定発生要因	
<ul style="list-style-type: none"> ・外壁等仕上げ材の経年劣化、地震等の外力による建物の変形、壁体内の構造躯体に何らかの劣化が生じていること等による。 	
ハ) 劣化事象等の発生による構造部分への影響等	
<ul style="list-style-type: none"> ・仕上げが浮いている状態であれば、近い将来剥がれ落ちる危険のあることが予想される。また広範囲に剥がれ落ちている状態があれば、下地材の劣化を促進する恐れがあると同時にその周囲の仕上げ材も剥がれ落ちる可能性がある。 	
●調査方法	
概説	
<ul style="list-style-type: none"> ・著しい浮き・はらみの有無を目視により確認し、浮き・はらみがあると疑われる場合は手で押す等の触診を試みる。浮き・はらみを感じた場合は打診棒により確認し、場所を記録する。 	
打診	
<ul style="list-style-type: none"> ・打診棒は 1 m²ごとに 1 か所程度軽く叩いたり、先端を打診面で転がすように動かして、空洞音等の発生を確認する。 ・打診は仕上げ材を損傷しないように行う。 	
注意箇所等	
<ul style="list-style-type: none"> ・ひさし等他の部材との取り合い部分 ・基礎や土台に劣化事象が生じている周辺の外壁部分等 ・開口部周囲入隅部分 ・外壁入隅部分

タイル仕上げの著しい浮き

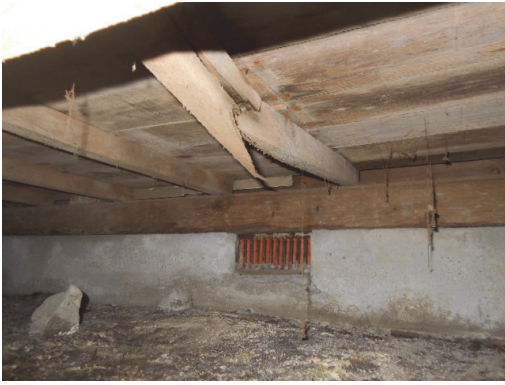
根太の著しい割裂

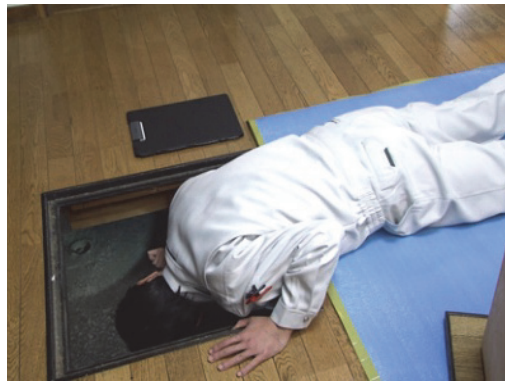
床下点検口（収納庫）からの覗きこみによる目視状況

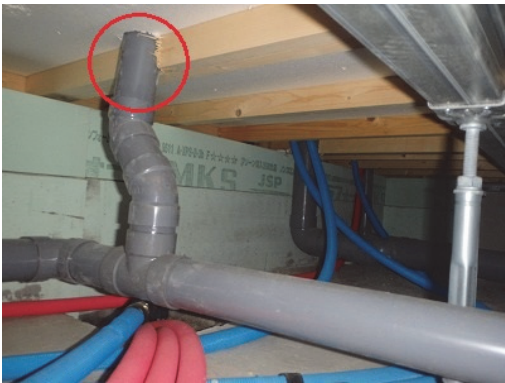
根太の排水管による欠損

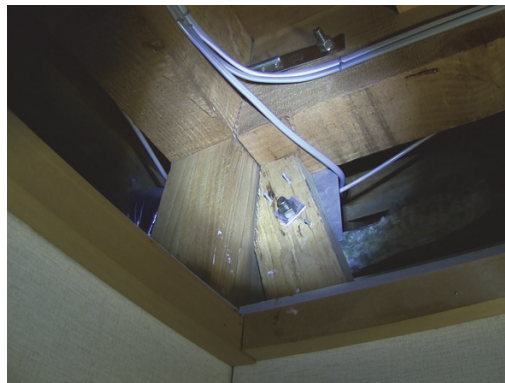
小屋裏内における接合部の構造方法・接合状態の目視状況

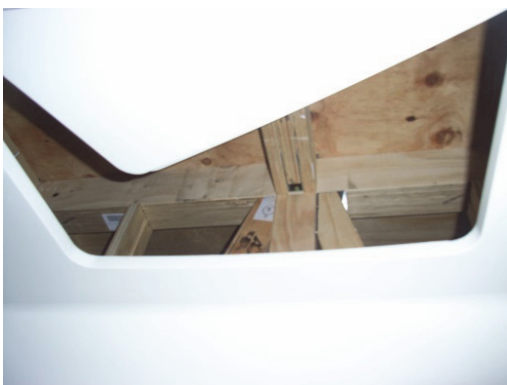
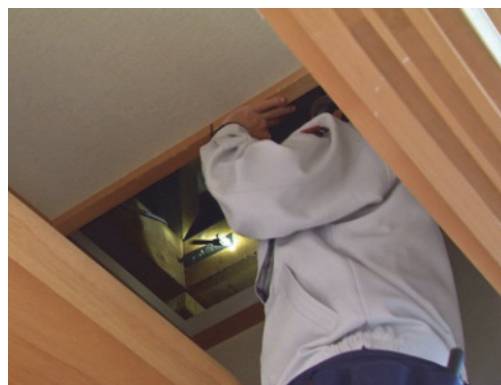
調査方法の解説	
<p>●劣化事象等</p> <p>イ) 劣化事象等の状態</p> <ul style="list-style-type: none"> ・ 外部の場合は、梁が著しくたわむことにより、外壁仕上げに劣化事象等が生じている状態や、構造上問題となる状態をいう。 ・ 内部の場合は、床や天井の浮き沈みに影響を及ぼすほどたわんでいる状態をいう。 <p>ロ) 劣化事象等の想定発生要因</p> <ul style="list-style-type: none"> ・ 梁成の不足、柱と梁の仕口の欠損・緩み、構造材の欠損や無理な木組みを施している等による。 <p>ハ) 劣化事象等の発生による構造部分への影響等</p> <ul style="list-style-type: none"> ・ 建物に歪みが生じることにより、各部の隙間等から水分が浸入し、構造躯体を腐朽させる要因となる。 ・ 内外の建具の開閉不良の要因となる。 	
<p>●調査方法</p> <p>概説</p> <ul style="list-style-type: none"> ・ 著しいたわみの有無を目視により確認し、事象が認められた場合はその程度・状態等を計測し、場所を記録する。 <p>注意箇所等</p> <ul style="list-style-type: none"> ・ 柱と柱の間の間隔が大きい部分 ・ 応力が集中する木組みや仕口、接続金物等の部分 ・ 床の著しい傾斜のある部分

天井点検口からの覗きこみによる目視状況

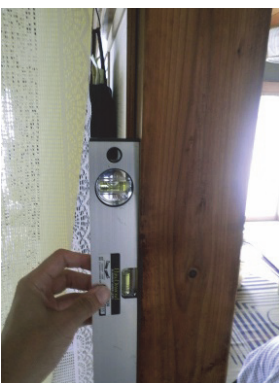
調査方法の解説	
<p>●劣化事象等</p> <p>イ) 劣化事象等の状態</p> <ul style="list-style-type: none"> ・本来垂直であるべき柱が垂直でなく傾いており、その傾斜（鉛直方向の距離に対する水平方向の変位）が6/1000以上である状態をいう。基礎の沈下や柱・梁等の構造部材の傾斜等が生じている可能性もあり、劣化事象等に該当する。 <p>ロ) 劣化事象等の想定発生要因</p> <ul style="list-style-type: none"> ・経年変化による材料の劣化や地震等の外力による建物の変形、外部からの局所的な強い衝撃力等による。 <p>ハ) 劣化事象等の発生による構造部分への影響等</p> <ul style="list-style-type: none"> ・建物に歪みが生じることにより、各部の隙間等から水分が浸入し、構造躯体を腐朽させる要因となる。 ・窓の開閉不良に影響が出る場合が多い。 ・構造耐力上の問題を進行させることが想定される。 	
<p>●調査方法</p> <p>概説</p> <ul style="list-style-type: none"> ・柱の傾斜の有無を目視又は水平器等を用いて確認し、傾斜が顕著であることが認められた面等において、下げ振り、レーザーレベルその他の計測機器を用いて勾配を計測し、最も傾きがある場所及び計測値を記録する ・柱（又は梁）の勾配の傾斜は、各階ごとに1箇所以上計測する。 <p>計測</p> <ul style="list-style-type: none"> ・全体を目視及び水平器を用いて傾斜の有無、程度を確認する。 ・傾斜があることが疑われた場合、下げ振り、レーザーレベルその他の計測機器を用いて傾斜を計測する。傾斜の計測は鉛直方向の長さ2m以上離隔した箇所で行う。 <p>注意箇所等</p> <ul style="list-style-type: none"> ・床の傾斜、基礎のひび割れ等が生じている場所の近くにある柱等

柱の傾斜の水平器による確認状況

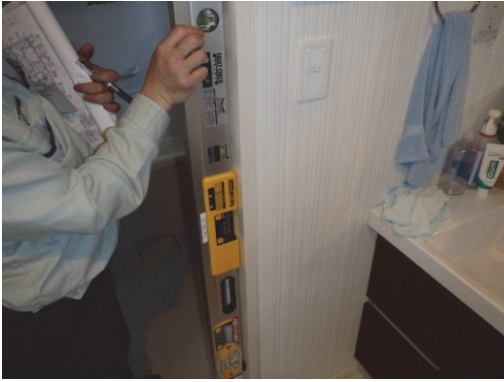
調査方法の解説	
<p>●劣化事象等</p> <p>イ) 劣化事象等の状態</p> <ul style="list-style-type: none"> ・内壁の 6/1000 以上の傾斜とは、凹凸の少ない仕上げによる壁の表面と、その面と垂直な鉛直面との交差する線(2m 程度以上の長さのものに限る)の鉛直線に対する角度が 6/1000 以上である状態をいう。 ・床の 6/1000 以上の傾斜とは、居室の床が水平でなく部屋の一つの辺又は隅に向かって傾いており、床の表面における 2 点(3m 以上離れているものに限る)の間を結ぶ直線の角度が 6/1000 以上である状態をいう。 <p>ロ) 劣化事象等の想定発生要因</p> <ul style="list-style-type: none"> ・基礎の沈下や軸組及び床組を構成する部材の変形等により発生する可能性があるほか、壁下地材及び床下地材等の蟻害・腐朽及び床が想定以上の重量物の载荷などにより変形した可能性も考えられる。 <p>ハ) 劣化事象等の発生による構造部分への影響等</p> <ul style="list-style-type: none"> ・構造耐力上の問題を進行させることが想定される。 	
<p>●調査方法</p> <p>概説</p> <ul style="list-style-type: none"> ・内壁の傾斜の有無を目視又は水平器等を用いて確認し、傾斜が顕著であることが認められた面等において、下げ振り、レーザーレベルその他の計測機器を用いて勾配を計測し、最も傾きがある場所及び計測値を記録する。 ・床の傾斜の有無を目視又は水平器等を用いて確認し、傾斜が顕著であることが認められた区画等において、レーザーレベルその他の計測機器を用いて勾配を計測し、最も傾きがある場所及び計測値を記録する。 ・内壁と床の勾配の傾斜は、各階ごとにレーザーレベルその他の計測機器を用いて 1 箇所以上計測する。 <p>計測</p> <ul style="list-style-type: none"> ・内壁及び床の傾斜は、レーザーレベルを比較的平らな床面に水平に置き、定規等を用いて各測定点の表面とレーザーの線の間隔を測り、計測値の差を算出し、(計測値の差)/(計測点間の距離)によって傾斜を計算する。 <p>注意箇所等</p> <ul style="list-style-type: none"> ・内壁の傾斜は、床の傾斜、基礎のひび割れ等が生じている場所の近くにある部分等 ・床の傾斜は、床鳴りや床の軋みが生じている部分や、基礎のひび割れや不同沈下等が生じている場所の近くにある部分、2 階部分がセットバックした建物で 2 階外壁直下の梁の架構形式が複雑であるもの等

内壁の傾斜のデジタル水準器による計測状況

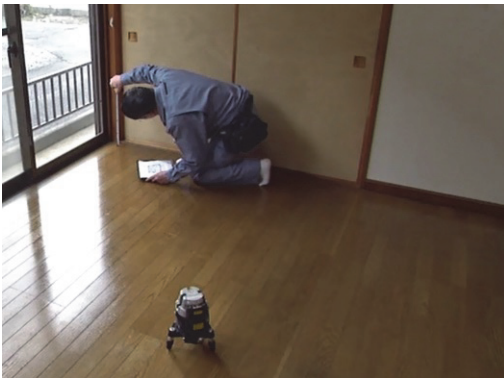
床の傾斜のレーザーレベルによる計測状況

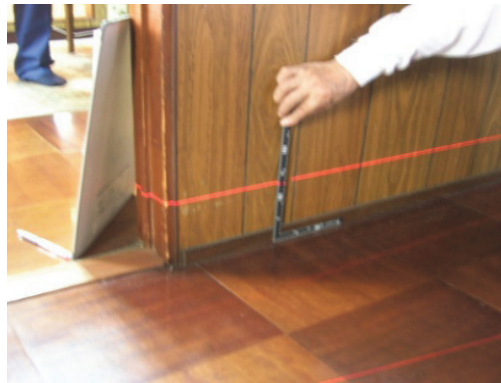
床の傾斜のレーザーレベルによる計測状況

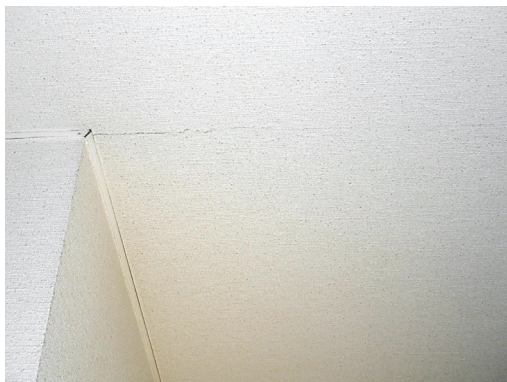
壁紙の下地材まで到達しているひび割れ

調査方法の解説	
●劣化事象等（仕上げ別）	
イ) 劣化事象等の状態	
<ul style="list-style-type: none"> 下地材まで達するひび割れ、欠損 石膏ボードその他の板状の仕上げ材の場合、板状の仕上げ材が全幅にわたって割れている状態又は一部が欠け損じその深さが目視において20mm相当以上であることが確認できるか、下地が露出した状態をいう。 壁紙その他シート状の仕上げ材の場合、シート状の仕上げ材を貼り付けている下地材に著しいひび割れ又は欠損が生じている状態をいう。 浮き、はらみ 石膏ボードその他の板状の仕上げ材の場合、本来の仕上げ面からせり上がり膨らんで浮いている状態をいう。 壁紙その他シート状の仕上げ材の場合、シート状の仕上げ材を貼り付けている合板、ボード等の下地材と一体で浮き、はらみが生じている状態をいう。 剥落 石膏ボードその他の板状の仕上げ材の場合、板状の仕上げ材がめくれ、又は剥がれ落ちており下地材が露出した状態をいう。 壁紙その他シート状の仕上げ材の場合、ボード等の下地材と一体で剥落が生じて、構造材が見えている状態をいう。 (備考) 表面の塗装等仕上げ材のみに生じているひび割れや剥がれ、紫外線による変退色や経年劣化は劣化事象に該当しない。 	
ロ) 劣化事象等の想定発生要因	
<ul style="list-style-type: none"> 経年変化による乾燥収縮や地震等の外力による建物の変形等による。 	
ハ) 劣化事象等の発生による構造部分への影響等	
<ul style="list-style-type: none"> 湿式工法による浴室等の天井の場合、上階床組材や小屋組材の劣化を促進させる要因となる。 	
●調査方法	
概説	
<ul style="list-style-type: none"> ひび割れ、欠損、浮き、はらみ、剥落の有無を目視により確認し、事象が認められた場合は場所を記録する。

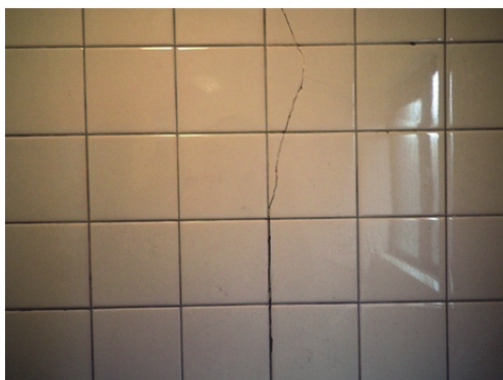
タイルの下地材まで到達しているひび割れ

- 計測できる事象が認められ手の届く場合は、計測値を記録することが望ましい。
- ひび割れはクラックスケールを当て幅の計測を行うとともに、ピアノ線を差し込みその深さを計測し下地材まで到達するものであるかどうかを確認する。
- 欠損は定規を当てることなどにより、その深さを計測し、下地材まで到達するものであるかどうかを確認する。
- 剥落の有無を目視により確認し、確認された場合はその大きさ等を計測し、場所、その大きさ等を記録する。
- 剥落は定規を当てることなどにより、その大きさ等を計測し記録する。

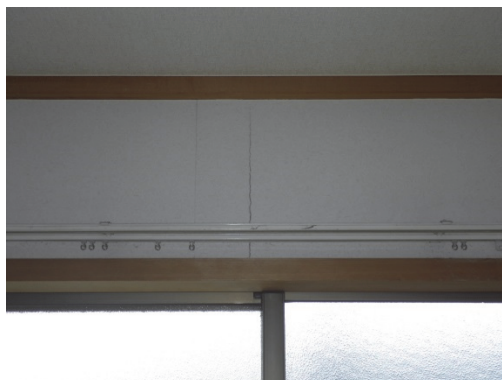
壁紙の下地材まで到達しているひび割れ

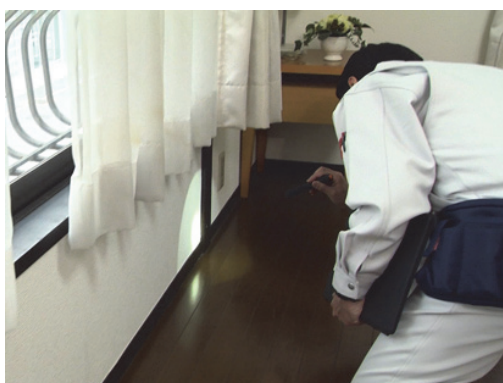
光を当てながらの仕上げ表面の目視状況

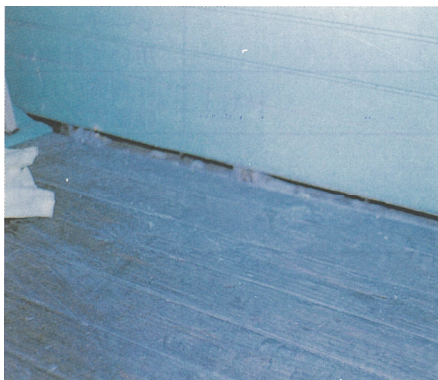
床の沈みが想定される床と壁との取り合い部の隙間

調査方法の解説	
<p>●劣化事象等</p> <p>イ) 劣化事象等の状態</p> <ul style="list-style-type: none"> 調査者の自重により床の表面が明らかに凹状に変形する状態又は目視により凹状に変形している状態をいう。畳等の仕上げ材の劣化による沈みは該当しない。 (備考) 木造根太による床組みや既製品の床下地材を用いた置床の場合に、水の浸入等により床下地に腐朽・腐食が生じたり、長期間にわたり想定以上の重量物を載荷させておくことなどにより、床下地材等が変形することにより発生することがある。床の沈みがあると、日常安全性に支障となる恐れが高い上に、長期間放置すれば、床下地材等の劣化を進行させることがある。 <p>ロ) 劣化事象等の想定発生要因</p> <ul style="list-style-type: none"> 想定以上の重量物の積載などにより変形し、発生する可能性があるほか、基礎や地中梁、床梁等の構造躯体の変形等により発生する可能性も考えられる。 <p>ハ) 劣化事象等の発生による構造部分への影響等</p> <ul style="list-style-type: none"> 構造耐力上の問題を進行させることが想定される。 	
<p>●調査方法</p> <p>概説</p> <ul style="list-style-type: none"> 床の沈みの有無を目視又は歩行により確認し、事象が認められた場合は場所を記録する。 沈み込みの程度を必要に応じて計測し、記録する。 <p>注意箇所等</p> <ul style="list-style-type: none"> 床鳴りや床の軋みがあった場合、床の下地材である構造材の欠陥が原因であることもある。床に沈みが生じている場合、その場所にある家具も傾いていることが多い。

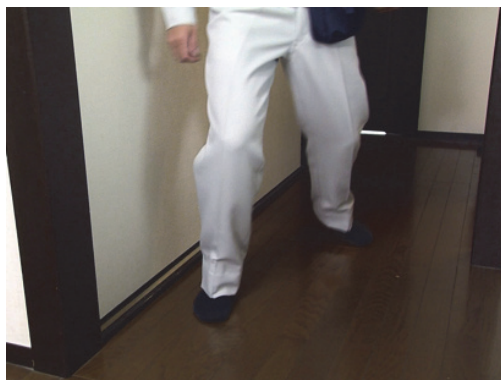
歩行による床の沈み状況の確認

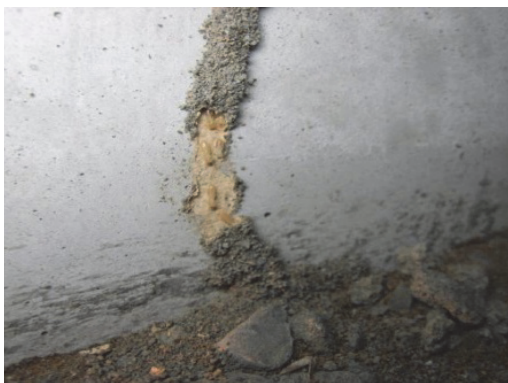
基礎立上り部に形成された蟻道

室内からの目視中心の調査を行い、木部があらわしとなっている部分については食痕、蟻土の詰まり、蟻道の有無を確認し、木部が隠蔽されている部分については、劣化部位や兆候を抽出する。

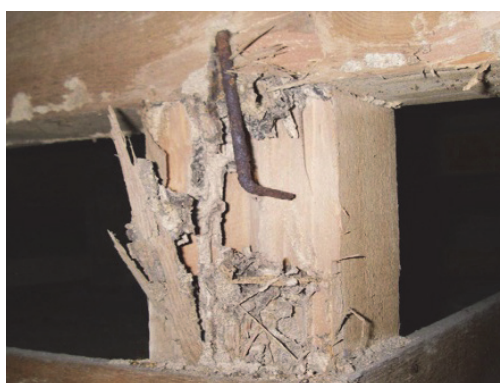
床束に付着した蟻土及び床組の食害

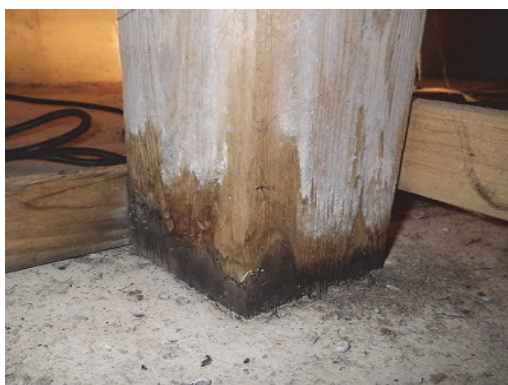
床束の腐朽

調査方法の解説	
<p>●劣化事象等</p> <hr/> <p>イ) 劣化事象等の状態</p> <ul style="list-style-type: none"> 著しい腐朽の有無 木部の典型的な褐色腐朽や白色腐朽の症状を示し、強度や密度の低下が著しい場合及び木部に子実体(キノコ)が生えている場合。 著しい腐食の有無 塗膜の劣化、剥れから著しいさびが発生している状態、または断面欠損を生じている状態、赤さびが全体的に確認された場合のような状態をいう。 さびが発生したからといって直ちに構造上の問題が生じるとは限らないが、放置すれば鉄骨の断面欠損につながるおそれが想定できる。 <p>ロ) 劣化事象等の想定発生要因</p> <ul style="list-style-type: none"> 腐朽菌が木部に侵入したことによる。 <p>ハ) 劣化事象等の発生による構造部分への影響等</p> <ul style="list-style-type: none"> 構造耐力上の問題を進行させることが想定される。 	
<p>●調査方法</p> <hr/> <p>概説</p> <ul style="list-style-type: none"> 著しい腐朽等の有無を目視、計測、打診、触診により確認し、事象が認められた場合は場所を記録する。 調査方法は、木部があらわしになっている部分を対象とし、調査方法に応じて以下の状態を確認し、総合的に判断を行う。 目視 変色(白色化や褐色化)の有無、白い綿状の付着物の有無、縦横の細かな割れの有無等を確認する。 計測 腐朽等が生じているみられる範囲を適宜計測する。 打診 木材表面をなるべく一定の角度と強さで打診し、音色の変化により、内部の大きな空洞や水分状態の大きな変化を確認する。 触診 木部表面を指で押した際に、柔らかく戻りが悪い状態や凹みがある状態の有無 必要に応じてマイナスドライバー等先端がとがって幅を持っているような道具を用いて、木材内部の空洞を検出する（探針）。

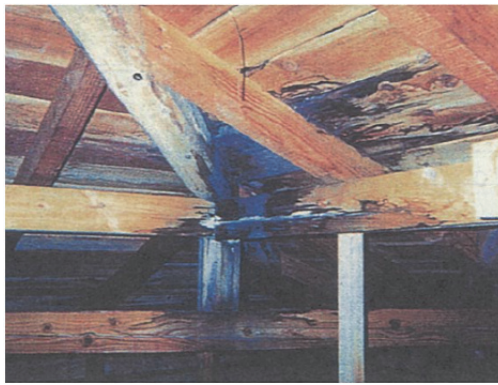
小屋組の腐朽

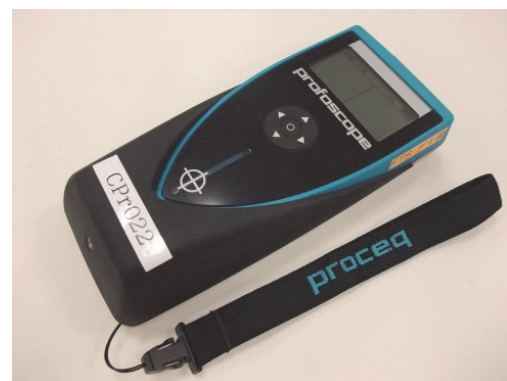
電磁誘導法 探査機の例

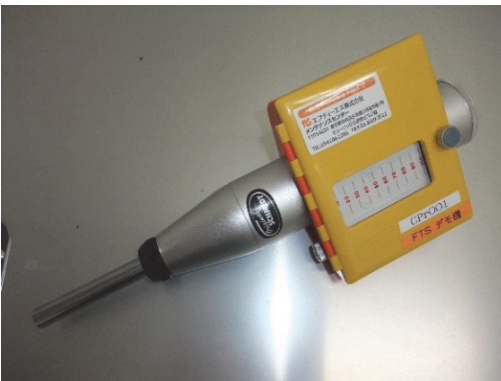
リバウンドハンマーの例

調査方法の解説	
●調査範囲	
イ) 調査対象住宅 <ul style="list-style-type: none"> ・小規模住宅の場合 調査対象外 ・大規模住宅の場合 鉄骨造の住宅のみ 	
□) 調査箇所 <ul style="list-style-type: none"> ・基礎（立ち上がり部分を含む）の南面及び北面の各 1 箇所を調査する。 	
●調査方法	
概説 <p>コンクリート表面にリバウンドハンマーのハンマーを衝突させ、ハンマーの跳ね返り量を測定することによりコンクリート表面の反発度を測定し、その反発度に基づきコンクリートの圧縮強度を推定する手法である。</p> <p>なお、日本工業規格(JIS) A1107 による試験を過去に実施している場合において、調査結果が信頼できるものと認められるときは、その調査結果を活用することができる。</p> <p>調査方法の詳細については「3. 調査に使用する機器」を参照のこと。</p>

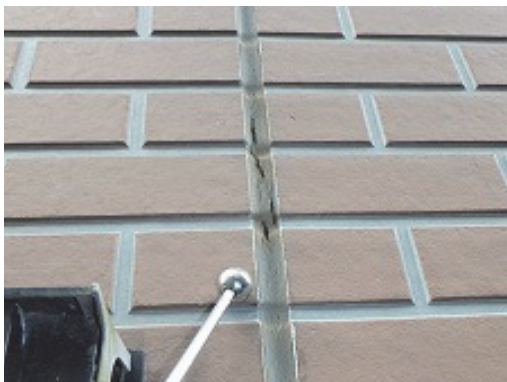
シーリング材の破断

調査方法の解説	
<p>●劣化事象等</p> <p>シーリング材が使用されている外壁仕上げ材の取り合い部、開口部の周囲、笠木、パラペット回り、バルコニーと外壁の取り合い部等が調査対象と考えられる。</p> <p>イ) 劣化事象等の状態</p> <ul style="list-style-type: none"> ・シーリング材の目地断面に対して全断面にわたり切れている、若しくは穴が空いている状態をいう。 ・化粧目地などの止水機能が期待されていないシーリング材の破断又は欠損は劣化事象等に該当しない。 <p>ロ) 劣化事象等の想定発生要因</p> <ul style="list-style-type: none"> ・材料の経年劣化等による。 <p>ハ) 劣化事象等の発生による構造部分への影響等</p> <ul style="list-style-type: none"> ・止水機能を期待している部分のシーリング材について全断面にわたり破断、欠損していれば、その部分から裏側に雨水が浸入するおそれがある。 ・裏側に廻った雨水により直ちに躯体内部への漏水等の不具合が生じるとは限らないが、壁を構成する部材の劣化等につながる可能性がある。 	
<p>●調査方法</p> <p>概説</p> <ul style="list-style-type: none"> ・シーリング材の破断又は欠損の有無について、点検鏡等を利用し目視で確認し、事象が認められた場合は場所を記録する。

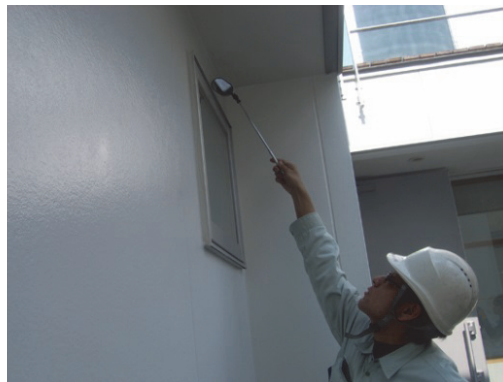
点検鏡による開口部天端部分のシーリング材の目視状況

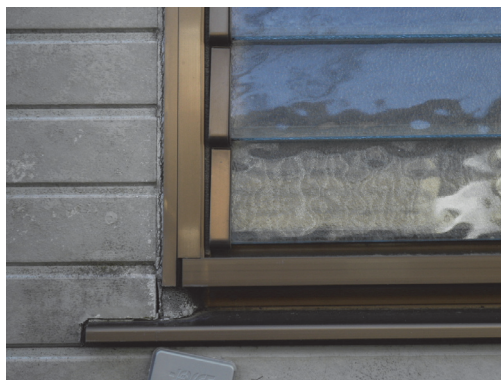
建具縦枠の建具の周囲の隙間

調査方法の解説	
●劣化事象等	
イ) 劣化事象等の状態	
<ul style="list-style-type: none"> 建具枠と外壁の間に隙間が生じている状態、及び、外部建具に著しい開閉不良がある状態をいう。（雨戸、網戸は調査対象から除く。） 	
ロ) 劣化事象等の想定発生要因	
<ul style="list-style-type: none"> 建具周囲の隙間は、建具枠と外壁の間のシーリング材の経年によるひび割れややせ等の進行、建具周囲の外壁仕上げ等の変形・損傷に伴うシーリング材の破断などによる。 建具の開閉不良は、建具枠の腐食や腐朽などの建具そのものの劣化に起因する場合と、梁等の歪みなど建物の変形に関連して建具枠の変形が生じることによる場合が考えられる。 	
ハ) 劣化事象等の発生による構造部分への影響等	
<ul style="list-style-type: none"> シーリング材が破断、欠損している部分から、裏側に雨水が浸入するおそれがある。 裏側に廻った雨水により直ちに躯体内部への漏水等の不具合が生じるとは限らないが、壁を構成する部材の劣化等につながる可能性がある。 建具枠の腐食等が進行することで、漏水等の不具合が生じる。 	
●調査方法	
概説	
<ul style="list-style-type: none"> 建具の周囲の隙間又は建具の著しい開閉不良の有無を、点検鏡を利用した目視及び建具の開閉操作を行うことによって確認し、事象が認められた場合は場所を記録する。 天窓等の高所にある窓は、室内から双眼鏡等を利用した目視等により確認する。

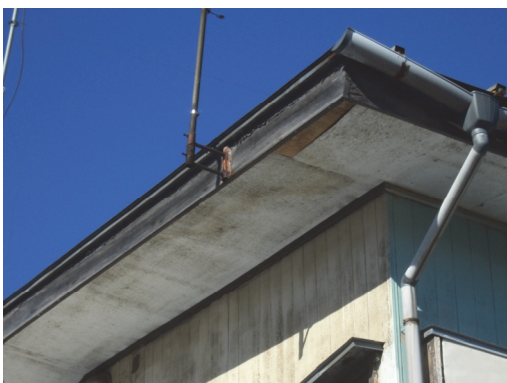
軒裏天井の雨漏り跡

調査方法の解説	
<p>●劣化事象等</p> <p>イ) 劣化事象等の状態</p> <ul style="list-style-type: none"> 軒裏天井及びバルコニーのあげ裏が、雨漏り等によって濡れている状態若しくは変色、シミ等が生じている状態をいう。 <p>ロ) 劣化事象等の想定発生要因</p> <ul style="list-style-type: none"> 屋根や外壁及び躯体の劣化等の進行に伴い、降雨や降雪時のすがもれに伴う水の浸入により、当該部分に水分が供給されることにより生じる。 <p>ハ) 劣化事象等の発生による構造部分への影響等</p> <ul style="list-style-type: none"> 雨漏り跡周辺部の構造部材の劣化を促進させるおそれがある。 	
<p>●調査方法</p> <p>概説</p> <ul style="list-style-type: none"> 軒裏天井の雨漏りの跡の有無を目視及び必要に応じて双眼鏡により確認し、事象が認められた場合は場所を記録する。 軒裏の近傍に窓やバルコニーがある場合は、安全に配慮して目視等を行う。 <p>注意箇所等</p> <ul style="list-style-type: none"> 特殊な屋根形状やトップライトのある屋根などの軒裏 バルコニーあげ裏の排水口や端部金物周辺

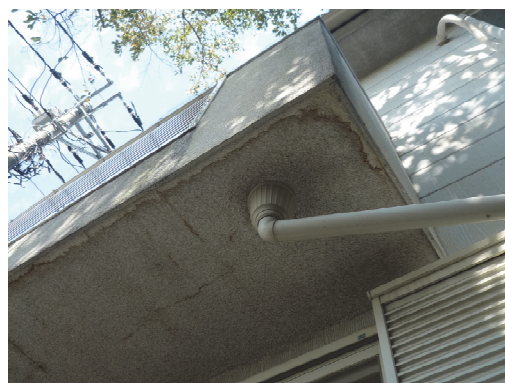
バルコニー床下面の雨漏り跡

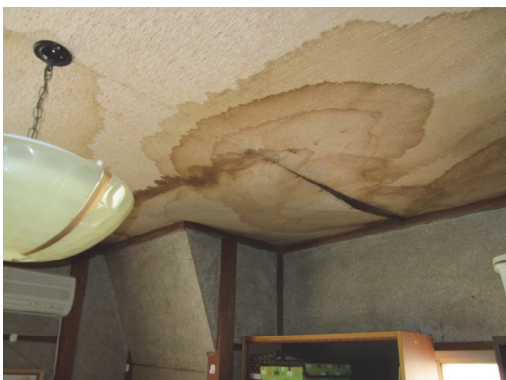
天井の雨漏り跡

調査方法の解説	
●劣化事象等	
<p>イ) 劣化事象等の状態</p> <ul style="list-style-type: none"> 雨漏りによって濡れている状態、もしくは変色、シミ等が生じている状態をいう。（雨漏りの跡は漏水時には濡れた状態であり、乾燥した状態になれば変色、シミとして発見される。） <p>ロ) 劣化事象等の想定発生要因</p> <ul style="list-style-type: none"> 屋根や外壁及び躯体の劣化等の進行に伴い、降雨や降雪時のすがもれに伴う水の浸入により、当該部分に水分が供給されることにより生じる。 <p>ハ) 劣化事象等の発生による構造部分への影響等</p> <ul style="list-style-type: none"> 周辺部分の躯体の劣化を促進させることが想定される。 	
●調査方法	
<p>概説</p> <ul style="list-style-type: none"> 雨漏りの跡の有無を目視により確認し、事象が認められた場合は場所を記録する。高所の部分については、双眼鏡等を利用する。 漏水の跡は、雨漏りの他、結露や給排水設備等からの漏水により発生する場合があります。雨漏りの跡であるかどうかは、屋根の状態や事象の位置などから総合的に判断する。（ただし、原因が特定できない場合であっても、漏水の跡が確認された場合は、その旨を記録しておく。） <p>注意箇所等</p> <ul style="list-style-type: none"> 劣化事象等が認められた屋根の直下付近にある天井・小屋組 屋根葺き材の納まりが困難な、特殊な形状や複雑な形状の屋根の直下付近にある天井・小屋組 軒の出の少ない屋根の周辺の天井・小屋組 上階がセットバックし、下屋部分と取り合う上階の外壁の下部周辺にある天井・小屋組 ルーフバルコニーの直下付近の天井。とくに防水層に劣化事象等がある場合の直下付近の天井・小屋組 劣化事象等が認められた外壁、バルコニー、屋根の周辺にある内壁 上階がセットバックし、下屋部分と取り合う上階の外壁の下部周辺にある内壁 霧除け庇がないなど雨仕舞対策が十分でないと思われる窓の周囲の内壁

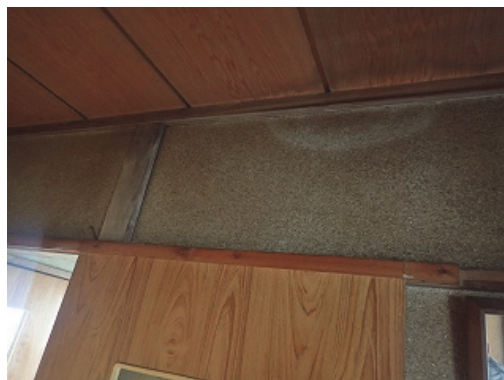
内壁の雨漏り跡

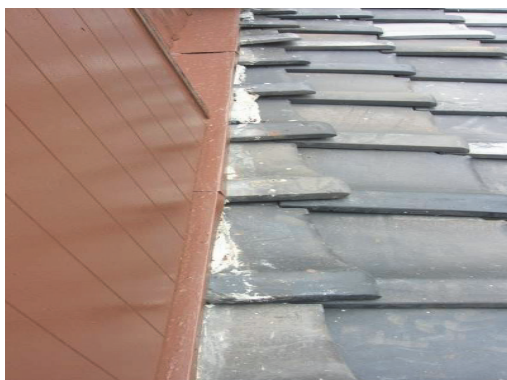
粘土瓦のずれ

対象材料が同一箇所において最小単位2以上、本来あるべき場所に確認できない状態、または本来あるべき位置から移動しているため下地の下葺き材（防水紙等）が露出している状態をいう。なお粘土瓦の棟部漆喰の欠損及び腐食、屋根材を止めつけている銅線等の劣化は該当しない。

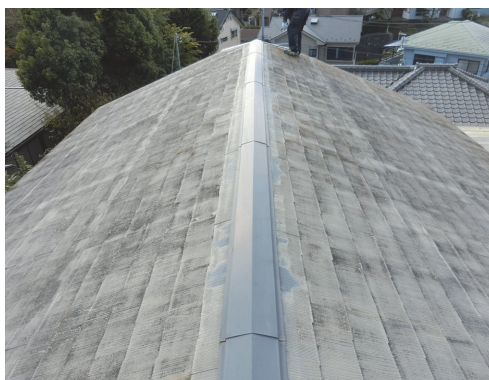
スレートの劣化

材料表面の劣化が甚だしく微生物等が繁殖し、材料自体の耐水性、強度が低下するような状態をいう。

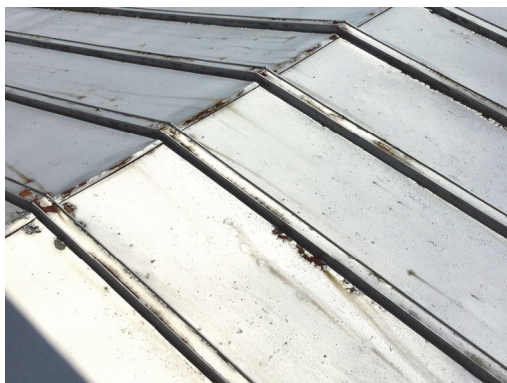
金属系屋根葺き材の劣化

対象材料に腐食による赤さびが認められ、穴あきに至るおそれのある状態をいう。

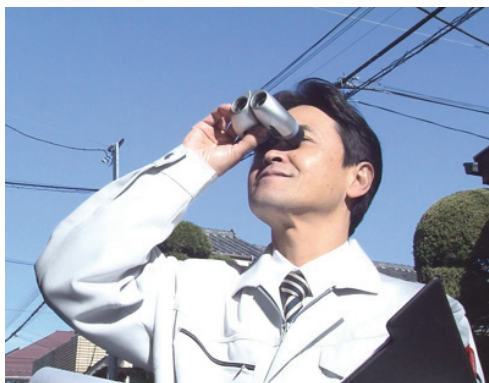
双眼鏡を用いた屋根の目視状況

- 屋根葺材の著しい破損、ずれ、ひび割れ、劣化、欠損、浮き又ははがれの有無を目視及び必要に応じて双眼鏡により確認し、事象が認められた場合は場所を記録する。
- 下屋がある住宅の場合、上階の窓やバルコニーから安全に配慮して目視等を行う。

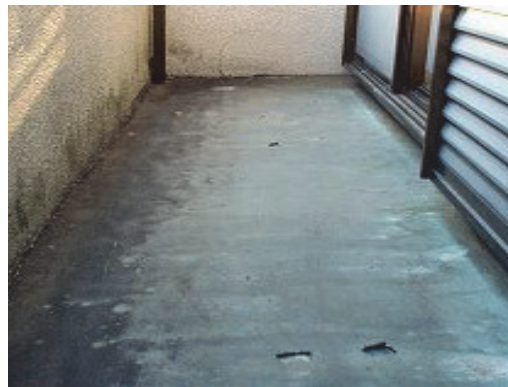
防水層の破断

<p>シート防水の場合</p> <p>イ) 劣化事象等の状態</p> <ul style="list-style-type: none"> 防水層が全層にわたって破断し下地まで到達している状態や、防水層に穴が空いている状態、又は防水層の端部が剥離し雨水が直接に下地まで容易に浸入する状態をいう。 ただし、単にひび割れが入っているような事象は該当しない。 <p>ロ) 劣化事象等の想定発生要因</p> <ul style="list-style-type: none"> 材料の劣化のほか落下物、鳥害、堆積土壌での植物根等による外傷、煙草の火、自然災害などがある。

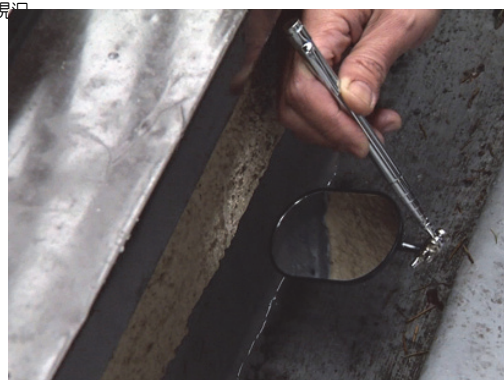
バルコニー防水端部納まりの確認

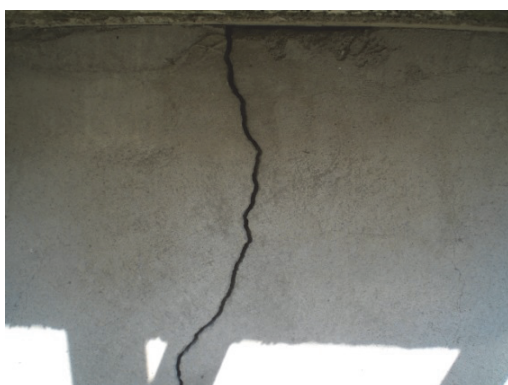
基礎の幅 0.5 mm以上のひび割れ

調査方法の解説	
●劣化事象等	
イ) 劣化事象等の状態	
<ul style="list-style-type: none"> ・コンクリート直仕上げ及び塗装仕上げの場合、コンクリートにひび割れが生じており、かつ、ひび割れの幅が 0.5mm 以上である状態をいう。 ・モルタル仕上げその他の塗り仕上げがある場合、幅 0.5mm 以上のひび割れが生じており、かつ、そのひび割れが下地のコンクリート躯体にまで到達していることが確認された状態をいう。 	
ロ) 劣化事象等の想定発生要因	
<ul style="list-style-type: none"> ・コンクリートのひび割れは、不同沈下を原因とした重大なものやコンクリートの乾燥収縮等の材料特性による軽微なものまである。 	
ハ) 劣化事象等の発生による構造部分への影響等	
<ul style="list-style-type: none"> ・ひび割れ部分から空気、水分が浸入し、鉄筋を腐食させる要因となる。 	
●調査方法	
概説	
<ul style="list-style-type: none"> ・ひび割れの有無を目視により確認する。事象が認められた場合は幅を計測し、場所、最大のひび割れ幅を記録する。 	
計測	
<ul style="list-style-type: none"> ・ひび割れにクラックスケールを当て、ひび割れ幅に該当するスケール線の太さを読み取る。ひび割れにクラックスケールを当てた状態で写真を撮影する。 ・モルタル仕上げその他塗り仕上げに生じている 0.5mm 以上のひび割れについては、ピアノ線等を差し込み、差し込まれた部分の長さが仕上げ材の厚さ以上である場合に幅を計測し、場所、最大のひび割れ幅を記録する。 	
注意箇所等	
<ul style="list-style-type: none"> ・開口部の周囲 ・腰壁や垂れ壁 ・庇等他の部材との取り合い部分 ・基礎に劣化事象が生じている周辺の外壁部分等 ・外壁入隅部分

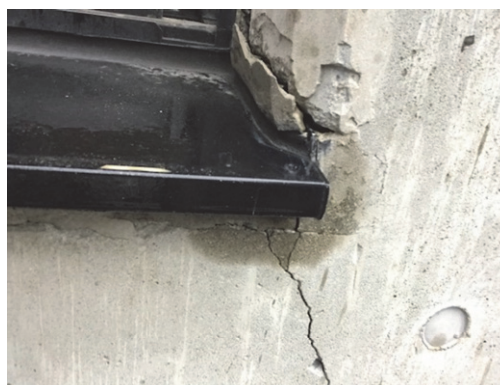
外壁の幅 0.5 mm以上のひび割れ

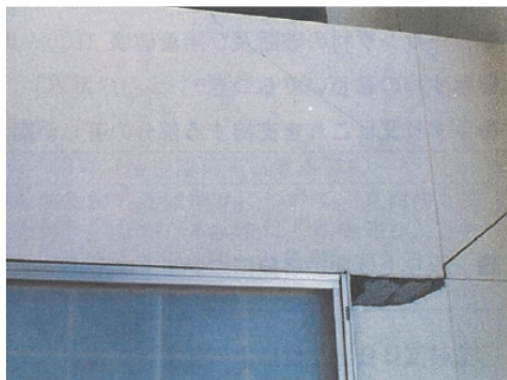
外壁の深さ 20 mm以上のひび欠損 出典 『住宅性能表示制度 建設住宅性能評価解説（既存住宅・現況検査）2016』（一財）日本建築センター編集

- ・コンクリート直仕上げ及び塗装仕上げの場合、コンクリートの一部にかけ損じが生じており、その欠損の深さが 20mm 以上である状態をいう。
- ・モルタル仕上げその他の塗り仕上げがある場合、下地のコンクリート躯体と連続してかけ損じが生じており、コンクリート部分の欠損の深さが 20mm 以上である状態をいう。

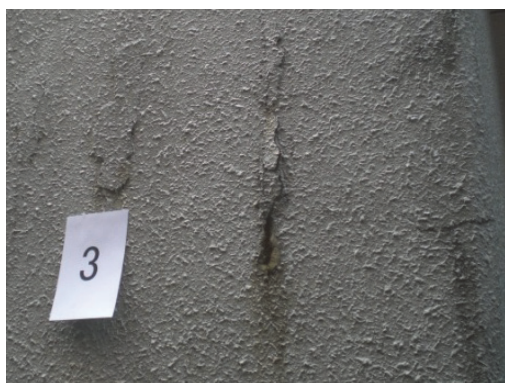
外壁のさび汁を伴うひび欠損

- ひび割れ又は欠損した部分に生じているさび汁や白華(エフロレッセンス)が確認できる状態をいう。

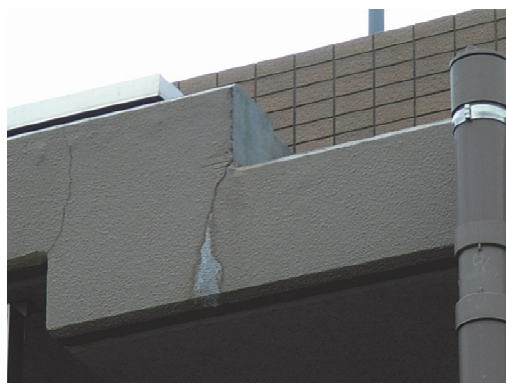
ひび割れ部分に生じている白華（エフロレッセンス）

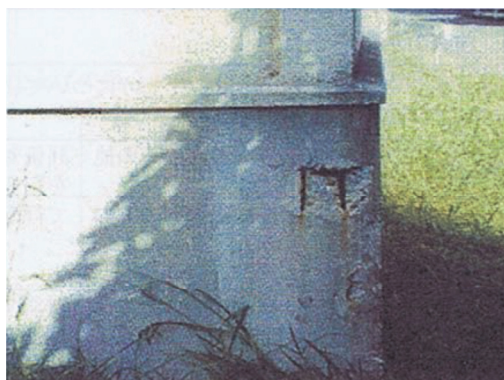
基礎の鉄筋の露出

- ・鉄筋の露出は、鉄筋のかぶり厚さ不足等によって引き起こされる重大な劣化事象である。

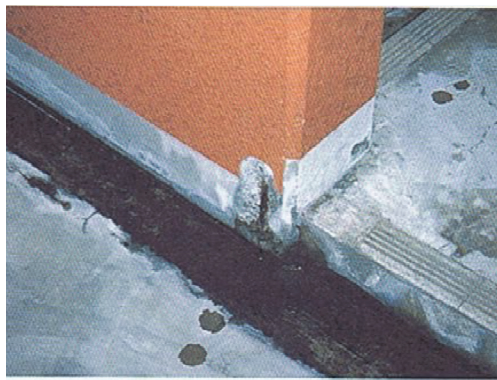
外壁の鉄筋の露出

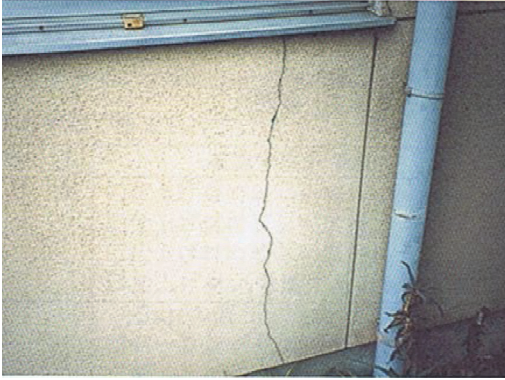
仕上げ材から連続して下地材まで到達しているひび割れ

タイルや塗壁材などの仕上げ材から連続して下地材まで到達しているひび割れやかけ損じが生じている状態をいう。

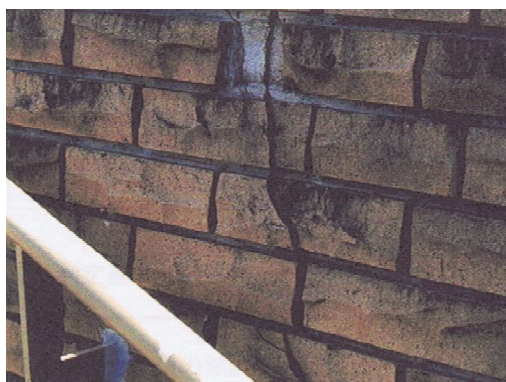
複数枚のタイルに連続し、下地材にまで到達しているひび割れ

調査方法の解説	
●劣化事象等	
<p>イ) 劣化事象等の状態</p> <ul style="list-style-type: none"> ・複数枚のタイルに連続し、タイルを貼り付ける下地材にまで到達しているひび割れや欠損をいう。 <p>ロ) 劣化事象等の想定発生要因</p> <ul style="list-style-type: none"> ・コンクリート躯体に何らかの劣化が生じていること等による。 <p>ハ) 劣化事象等の発生による構造部分への影響等</p> <ul style="list-style-type: none"> ・コンクリート躯体の劣化等をさらに進行させることが想定される。 	
●調査方法	
<p>概説</p> <ul style="list-style-type: none"> ・ひび割れ、欠損の有無を目視により確認し、事象が認められた場合は場所を記録する。事象を計測できる場合は、ひび割れ幅、欠損の深さを計測し、最大寸法を記録する。 <p>計測</p> <ul style="list-style-type: none"> ・事象 A、B の項を参照 <p>注意箇所等</p> <ul style="list-style-type: none"> ・開口部の周囲 ・腰壁や垂れ壁 ・庇等他の部材との取り合い部分 ・基礎に劣化事象が生じている周辺の外壁部分等 ・外壁入隅部分

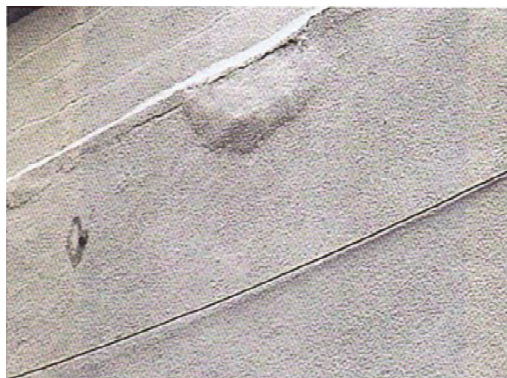
塗壁材の著しい浮き

調査方法の解説	
●劣化事象等	
イ) 劣化事象等の状態	
<ul style="list-style-type: none"> ・タイルや塗壁材が本来の仕上げ面からせり上がり、膨らんでいる状態をいう。 	
ロ) 劣化事象等の想定発生要因	
<ul style="list-style-type: none"> ・コンクリート躯体に何らかの劣化が生じていること等による。 	
ハ) 劣化事象等の発生による構造部分への影響等	
<ul style="list-style-type: none"> ・仕上げの著しい浮きは、放置するとコンクリート躯体の劣化等をさらに進行させることが想定される。 	
●調査方法	
概説	
<ul style="list-style-type: none"> ・著しい浮き・はらみの有無を目視により確認し、浮き・はらみがあると疑われる場合は手で押す等の触診を試みる。浮きやはらみを感じた場合打診棒により確認し、場所を記録する。 	
打診	
<ul style="list-style-type: none"> ・打診棒は 1 m²ごとに 1 か所程度軽く叩いたり、先端を打診面で転がすように動かして、空洞音等の発生を確認する。 ・打診は仕上げ材を損傷しないように行う。 	
注意箇所等	
<ul style="list-style-type: none"> ・開口部の周囲 ・腰壁や垂れ壁 ・庇等他の部材との取り合い部分 ・基礎に劣化事象が生じている周辺の外壁部分等 ・外壁入隅部分

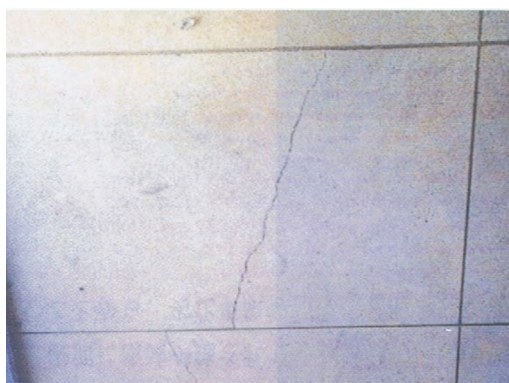
床の著しいひび割れ

調査方法の解説	
●劣化事象等	
イ) 劣化事象等の状態	
<ul style="list-style-type: none"> ・「A 幅0.5mm以上のひび割れ」、「B 深さ20mm以上の欠損」、「C コンクリートの著しい劣化」、「D さび汁を伴うひび割れ又は欠損(白華を含む)」、「E 鉄筋の露出」に相当する事象がある状態をいう。(事象AからEの項参照) 	
ロ) 劣化事象等の想定発生要因	
<ul style="list-style-type: none"> ・事象AからEの項参照 ・柱及び梁に著しいひび割れが確認される場合は、不同沈下等の原因で生じている可能性もある。 	
ハ) 劣化事象等の発生による構造部分への影響等	
<ul style="list-style-type: none"> ・空気、水分が浸入し、鉄筋を腐食させる要因となる。 	
●調査方法	
概説	
<ul style="list-style-type: none"> ・著しいひび割れ、劣化又は欠損の有無を目視で確認し、事象が認められた場合は場所を記録する。計測を伴う事象については、計測が可能な場合に、幅・深さ等を計測し最大寸法を記録する。又、必要に応じて打診棒により空洞の有無等を確認する。 ・床の仕上げが二重床の場合、仕上げ材に劣化事象等が生じていても構造的な劣化であるとは限らないので注意する。 	
計測、打診	
<ul style="list-style-type: none"> ・事象AからEの頁を参照 	
注意箇所等	
<ul style="list-style-type: none"> ・事象AからEの頁を参照

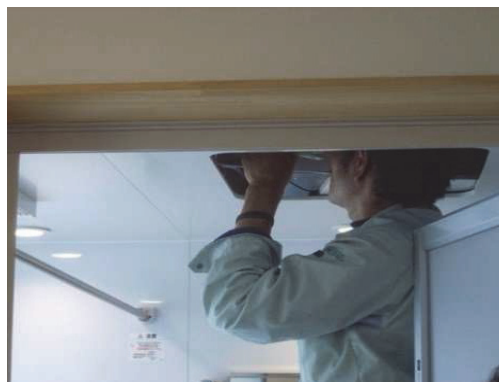
ユニットバス天井点検口からのからの床の目視状況

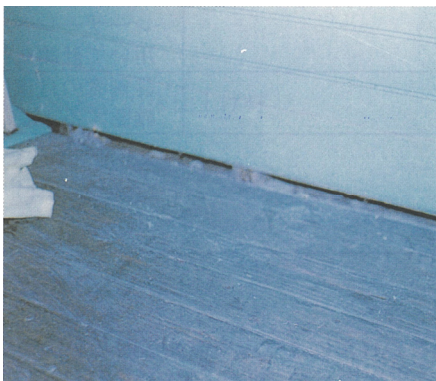
床の傾斜が想定される床と壁との取り合い部の隙間

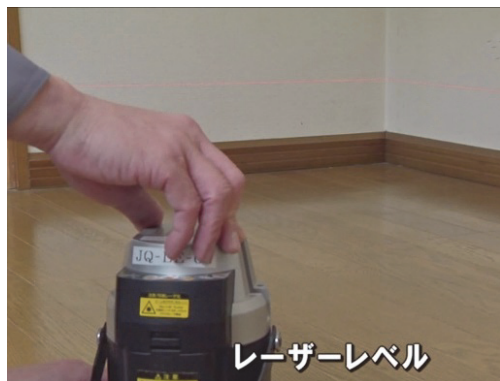
床の傾斜のレーザーレベルによる計測状況

- レーザーレベルを比較的平らな床面に水平に置き、定規等を用いて各測定点の表面とレーザーの線の間隔を測り、計測値の差を算出し、 $(\text{計測値の差}) / (\text{計測点間の距離})$ によって傾斜を計算する。

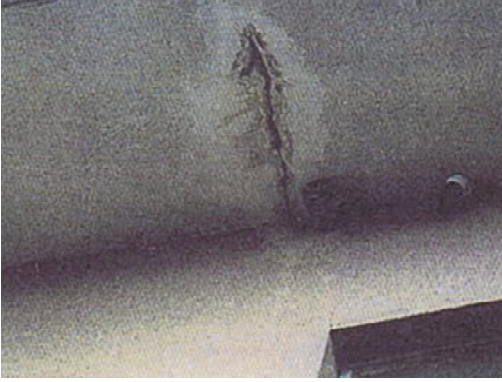
バルコニーあげ裏の鉄筋の露出

- ・はね出しバルコニーの床の長辺方向へのひび割れは、スラブ上部(床)の付け根に現れやすい。
- ・バルコニーの床、梁が片持ち形状となっている場合は、より大きな応力がかかることが懸念されるため、ひび割れが生じやすい。
- ・スラブ下面はコンクリートのかぶり不足により、鉄筋の露出が生じやすい。

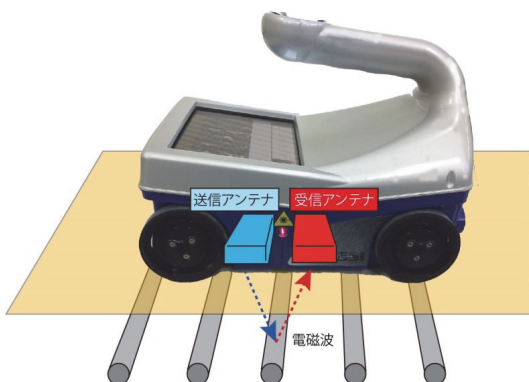
電磁波レーダ法の測定原理

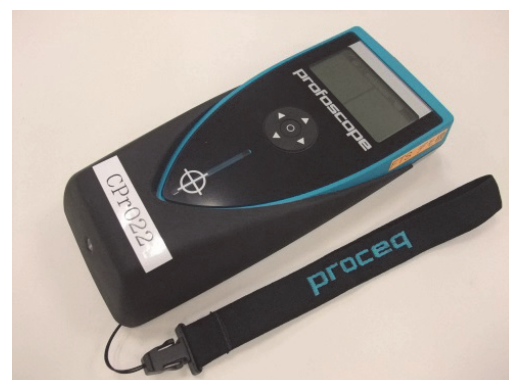
電磁誘導法 探査機の例

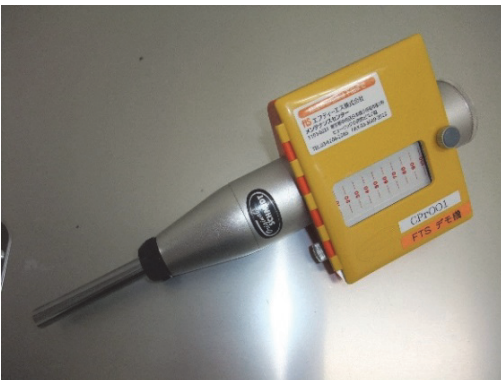
リバウンドハンマーの例

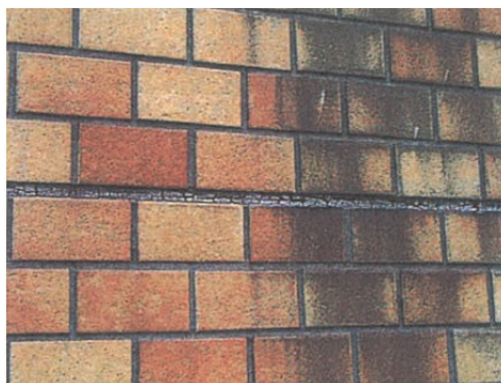
シーリング材の破断

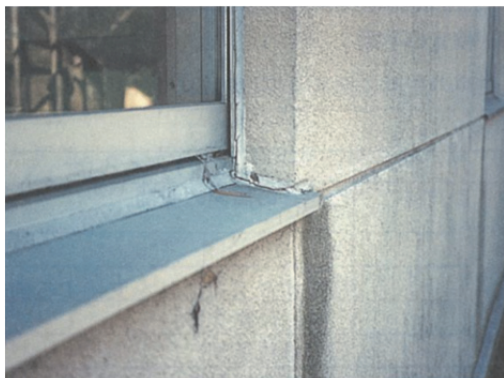
シーリング材の破断による建具周囲の隙間

- ・ 建具周囲の隙間は、建具枠と外壁の間のシーリング材の経年によるひび割れややせ等の進行、建具周囲の外壁仕上げ等の変形・損傷に伴うシーリング材の破断などによる。
- ・ 建具の開閉不良は、建具枠の腐食や腐朽などの建具そのものの劣化に起因する場合と、床スラブ・梁等の歪みなど建物の変形に関連して建具枠の変形が生じることによる場合が考えられる。

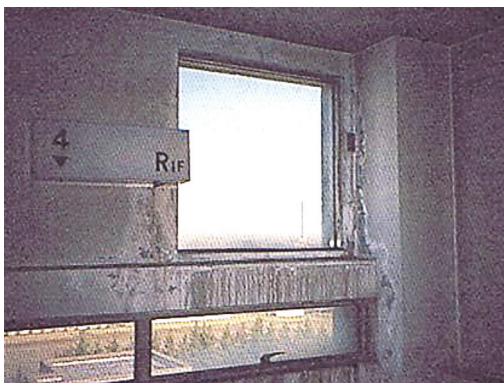
階段室内壁の雨漏りの跡

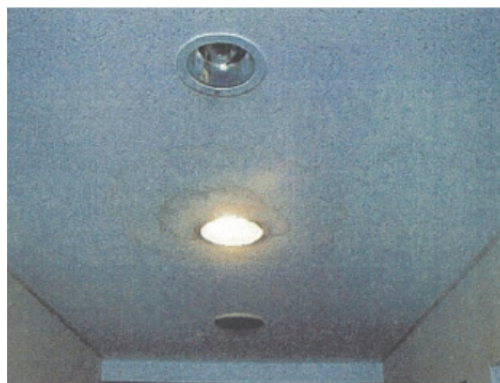
共用廊下の天井の雨漏りの跡

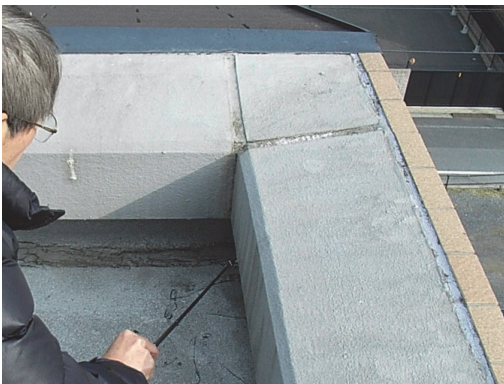
屋根防水端部の確認状況

- 著しい防水層のひび割れ、劣化若しくは欠損又は水切り金物等の不具合の有無を目視で確認し、事象が認められた場合は場所を記録する。
- 保護層のある防水層においては、保護層のせり上がり及び破損の有無を目視で確認し、場所を記録する。
- 防水層の重ね部分がある場合は、その部分の剥がれがないかを確認する。
- 防水層はパラペット立ち上り部が特に剥がれやすいので、注意する。

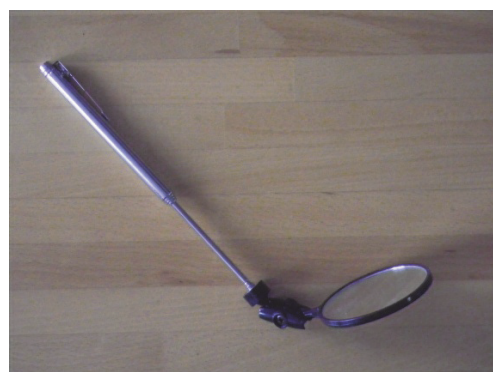
点検鏡の例

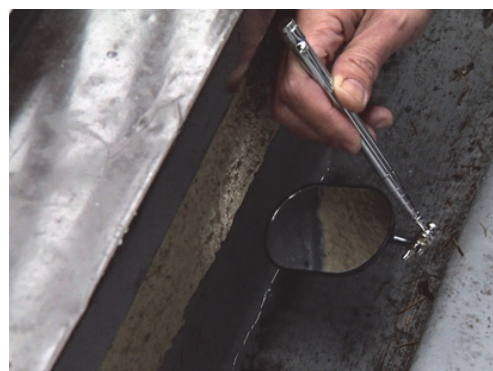
バルコニーの防水層の目視状況

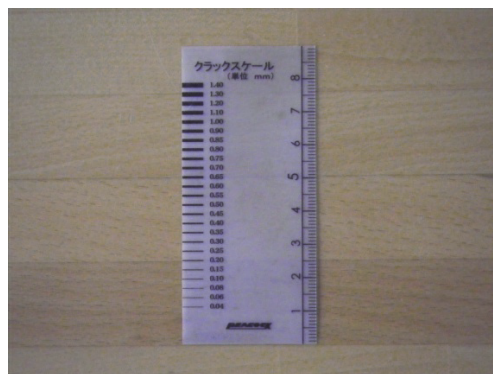
クラックスケールをひび割れに当てて、当該ひび割れ幅と同等のスケール上の線の太さを判別して、計測値とする。透明又は半透明のものが使いやすい。

クラックスケールの例

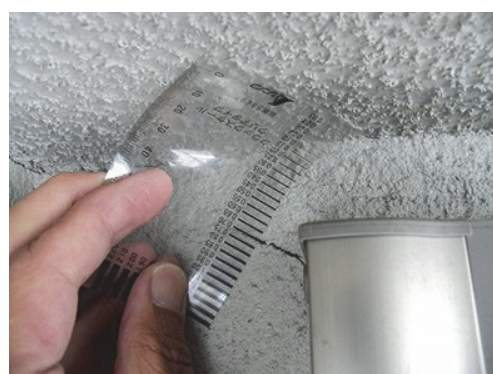
壁のひび割れ幅の計測状況

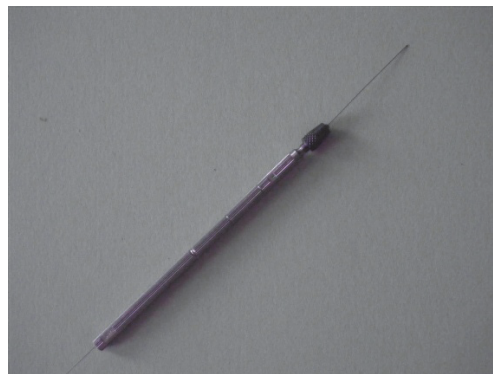
ひび割れが生じている部分にピアノ線を差し込み、差し込んだ長さを計測して、ひび割れの深さを推定する。太さは様々あるが、0.5 mmより細いものを用意するとよい。

ピアノ線の例

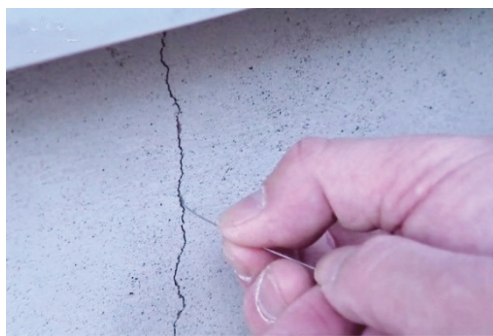
ひび割れの深さの計測状況

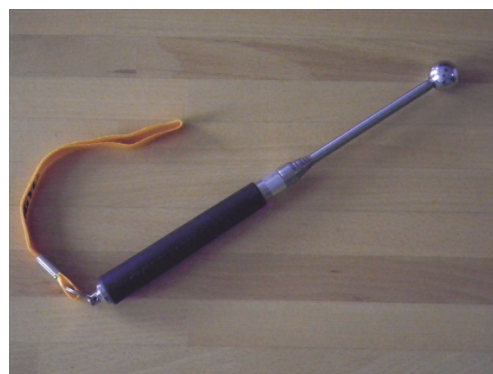
打診棒の例

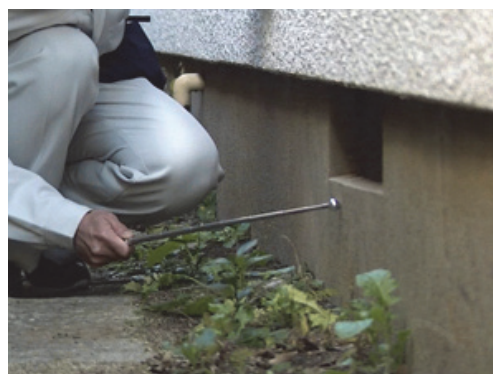
コンクリート部浮きの打診状況
