Wooden Home Builders Association of Japan

既存住宅 状況調査技術者 講習テキスト

木住協リフォーム支援制度

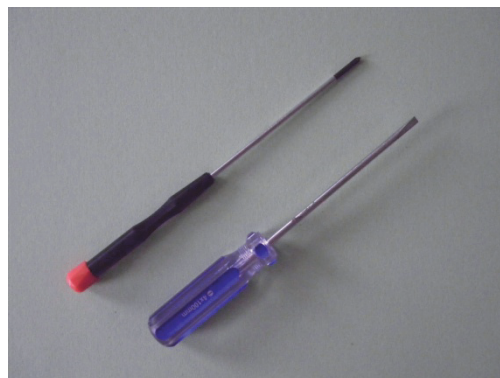
ドライバーの例（右がマイナスドライバー）

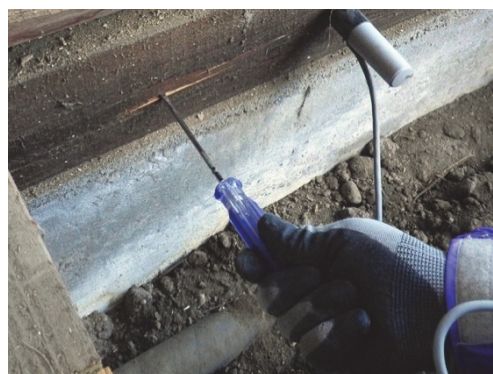
土台の蟻害・腐朽の有無の調査状況

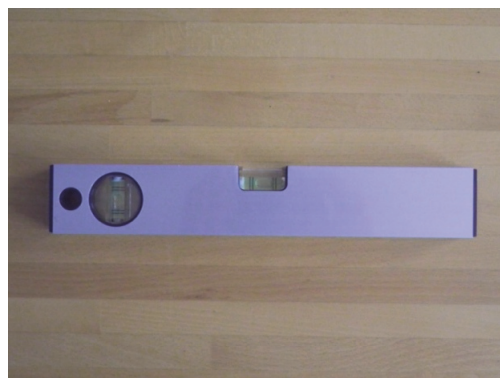
水平器の例

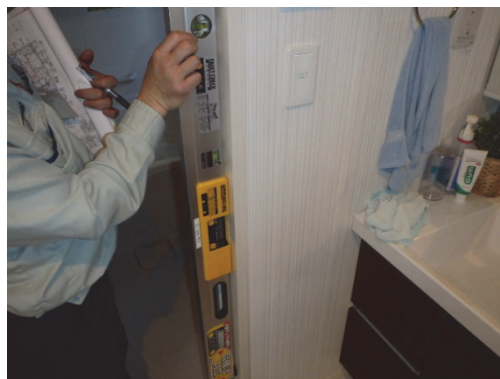
デジタル水準器による傾斜の計測状況

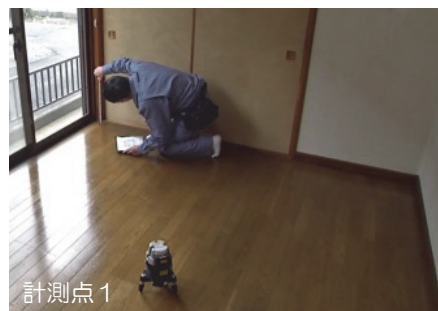
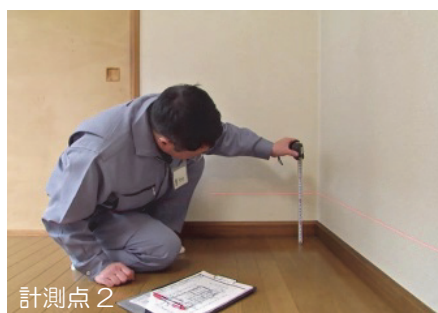
レーザーレベルによる床の傾斜の計測状況

- レーザーレベルを比較的平らな床面に水平に置き、定規等を用いて各測定点の表面とレーザーの線の間隔を測り、計測値の差を算出し、 $(\text{計測値の差}) / (\text{計測点間の距離})$ によって傾斜を計算する。

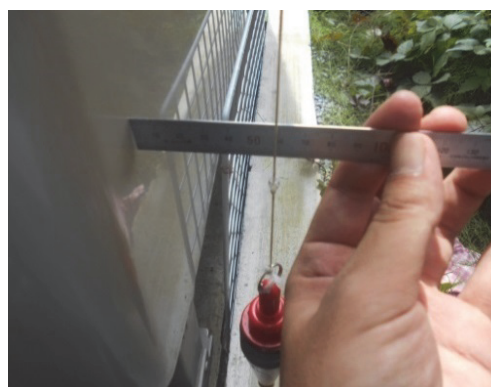
下げ振りによる壁の傾斜の計測状況

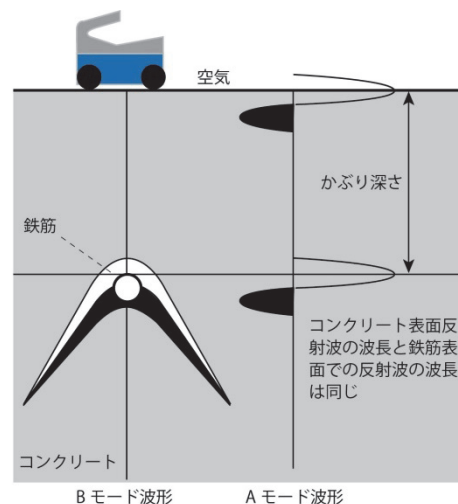
図-1(b) 鉄筋位置の表示

送信アンテナから放射された電磁波は、鉄筋直上をピークとする山形波形として断面画像に表現される(図1(b))。レーダ装置は距離計(車輪)を内蔵しており、この山形波形のピーク位置にレーザー光または画面上の垂直カーソルを合わせることで、鉄筋平位置を求める。

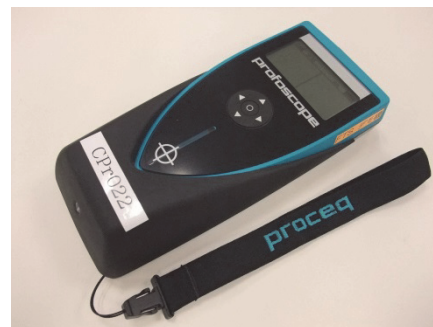
写真-1 探査機の例

電磁誘導法の鉄筋探査機は、探査機内のコイルに電流を流し磁場を発生させる。その発生させた磁場に鉄筋などの金属が近づくと、その金属に渦電流が生じ、コイルの磁場が変化する。この磁場の変化を検出することで、コンクリート内の鉄筋の位置やかぶり厚さなどを探査する手法である。

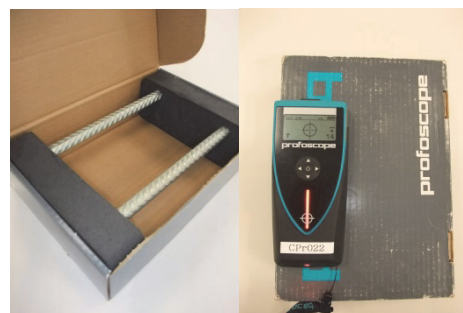
写真-4 スタートキット

- ①正常に電源が入ることを確認 (写真-2)。
- ②本体を空中で保持し、キャリブレーションする (写真-3)。
- ③スタートキット (動作確認用キット) を使用し、正常に探査できるか確認 (写真-4)。
- ④探査する鉄筋径を設定。

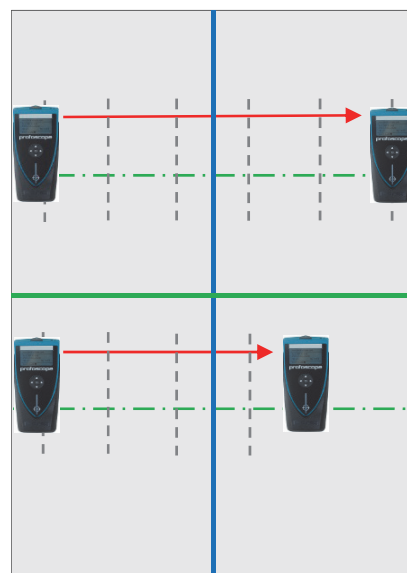
図-5 主筋（縦筋）の探査方法

③主筋（縦筋）の探査（柱の場合）

- a) ①で引いた基準線（実線）の両サイドに基準側線（破線）を引く。
- b) 基準側線に沿って探査機を左から右（右から左）に動かし鉄筋を探査する。
- c) ターゲットが画面中心にきた位置にチョークなどでマーキングする。
- d) 基準側線に沿って上下両方の探査が終わったら両方のマーキングを結ぶ。

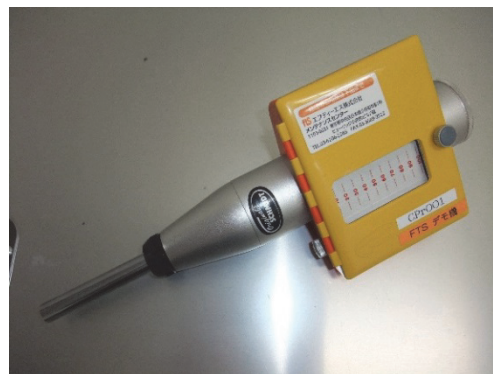
写真-1 リバウンドハンマーの例

リバウンドハンマーによる圧縮強度推定は、リバウンドハンマーに内蔵されているハンマーが、バネの力でコンクリート表面を打撃し、その反発度(R)が表示される。この反発度(R)を強度推定式に代入し、コンクリートの圧縮強度を推定する手法である。

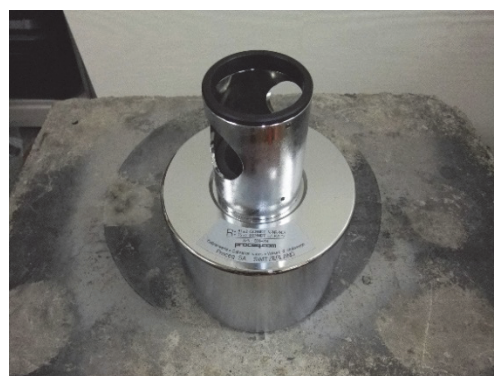
写真-2 テストアンビルの例

リバウンドハンマーの点検及び検定に用いる鋼製の器具（写真-2）。

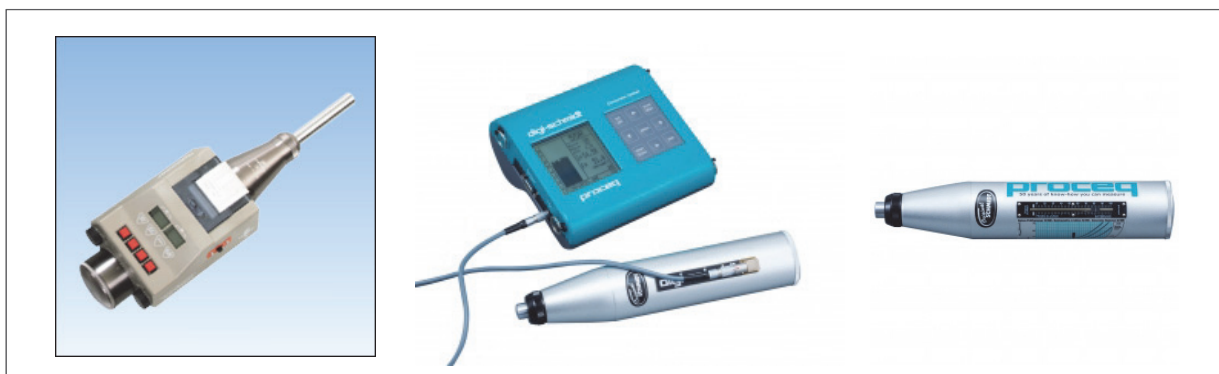
写真-3 様々な形状のリバウンドハンマー

リバウンドハンマーは様々な形態があり、圧縮強度を機器内で計算・推定する機種もある。

リバウンドハンマー及びテストアンビルは日本工業規格(JIS)A1155で機器の性能基準が示されている。日本で市販またはレンタルできる機器はこの要求性能を満足していると考えられる。

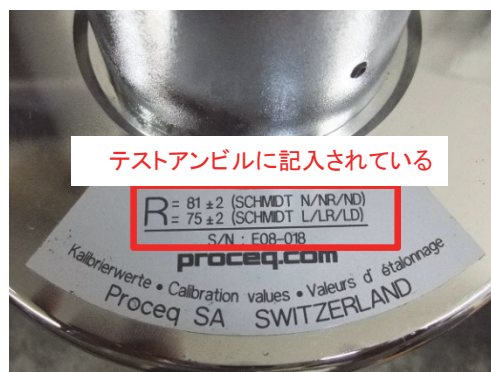
写真-4 テストアンビルの反発度

点検はテストアンビル（写真-5参照）を打撃してその反発度（R）を測定することによる。点検の結果、そのテストアンビルに定められた反発度（R）（写真-4参照）から平均値が3%以上異なっているリバウンドハンマーは測定に用いてはならない（日本工業規格（JIS）A1155で規定）。

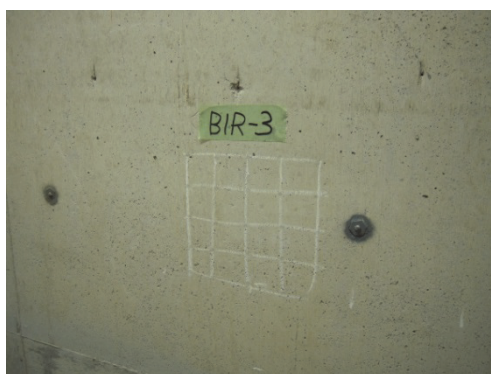
写真-6 測定面の例

※チョーク等でメッシュ状にマーキングし（写真-6）、打撃位置を予め決めておく。測定値がバラつき棄却しなければならない測定値が出てくる可能性があるため、12～15点測定しておくが良い。

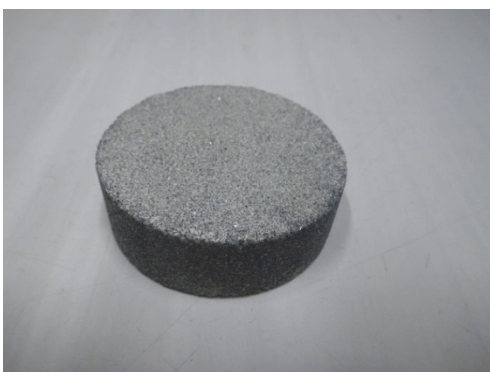
写真-7 研磨処理装置の例

a) 測定面にある凹凸や付着物は、研磨処理装置（写真-7）などで平滑に磨いて取り除き、コンクリート表面の粉末その他の付着物を拭き取ってから測定する。

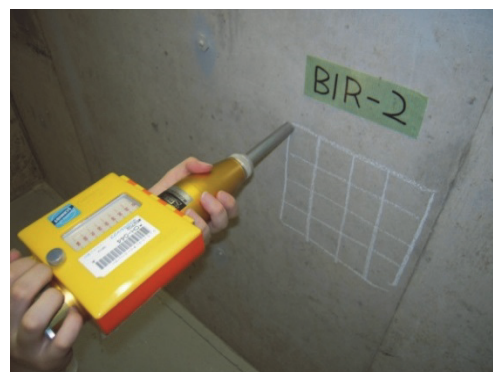
写真-8 測定状況の例

- a) 測定は、環境温度が0～40℃の範囲内で行う。
 b) リバウンドハンマーに内蔵されているハンマーの作動を円滑にさせるため、測定に先立ち数回の試し打撃を行う。
 c) リバウンドハンマーが測定面に常に垂直方向になるように保持しながら、ゆっくりと押し出して打撃を起こさせる（写真-8）。

※手で押し出すのではなく、リバウンドハンマーを体の前に保持し、体全体で押し込むイメージで打撃する。また、リバウンドハンマーを押し込んだら、リバウンドハンマー内のハンマーが戻るのを体感してから、リバウンドハンマーを基の状態に戻す。
