防腐防蟻処理材

サンプレザー OPエースST処理材

タナリスCY加圧注入処理材

30 高耐久資材集2022

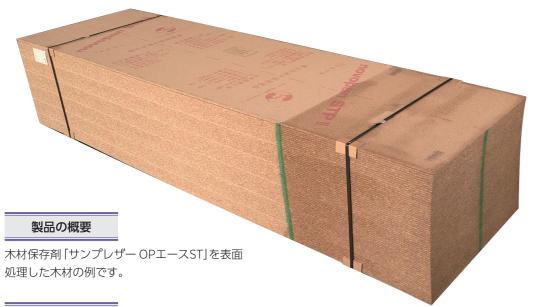
処理後の色は素材とほぼ同等の色となります。 野地板などの合板や集成材に最適です。

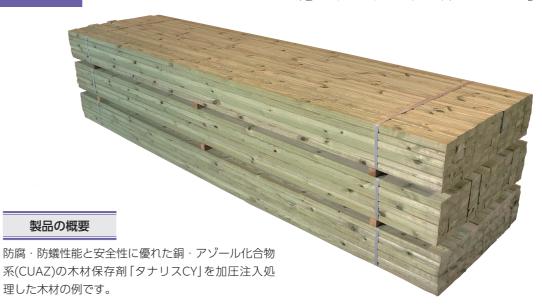
処理後の色はモスグリーン色と なり未処理の木材との識別が容 易です。小屋組部材全般に対応 可能です。

加圧注入処理によって薬剤が表面から数センチまで浸透

しているために、長期間の耐久性が期待できます。

加圧注入処理材断面の呈色写真
