タナリスCY加圧注入処理材

製品の概要

株式会社ザイエンス

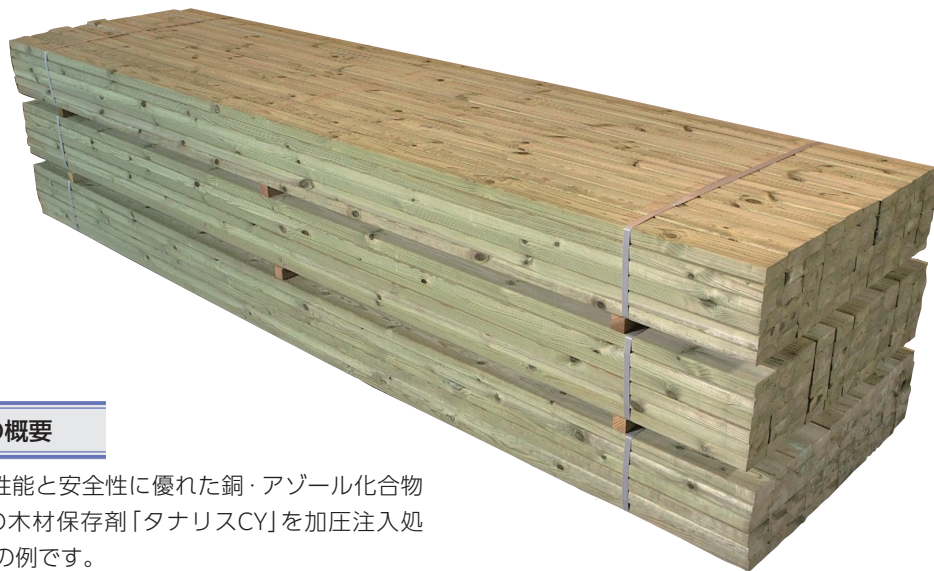
処理後の色はモスグリーン色となり未処理の木材との識別が容易です。小屋組部材全般に対応可能です。

タナリスCY
加圧注入処理材断面の呈色写真

加圧注入処理によって薬剤が表面から数センチまで浸透しているために、長期間の耐久性が期待できます。
